BOLETIN TECNICO - CIRCULAR INFORMATIVA

LYNK & CO

Lynk & Co informa para el modelo 01 AÑO 2023

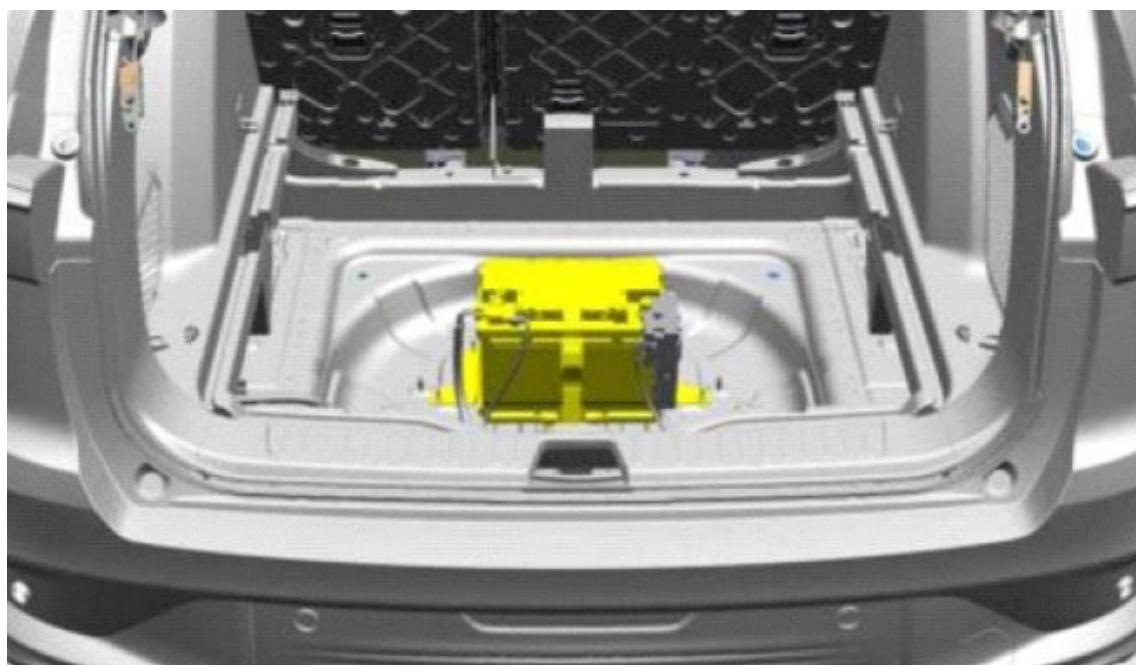
Que ha analizado varias fallas del sistema de dirección asistida y ha determinado que el módulo de control de la dirección asistida (PSCM) estaba dañado o el fusible de 100A estaba dañado. Un análisis posterior reveló que estos problemas fueron el resultado de un incorrecto arranque con pinzas.

Como medida de precaución, para realizar arranques auxiliares en la batería de 12 V directamente desde la batería ubicada en el maletero, como se muestra en la siguiente imagen, el arranque desde el motor
