Procédure de descente d'urgence du toit amovible du California 6.1 (2020)

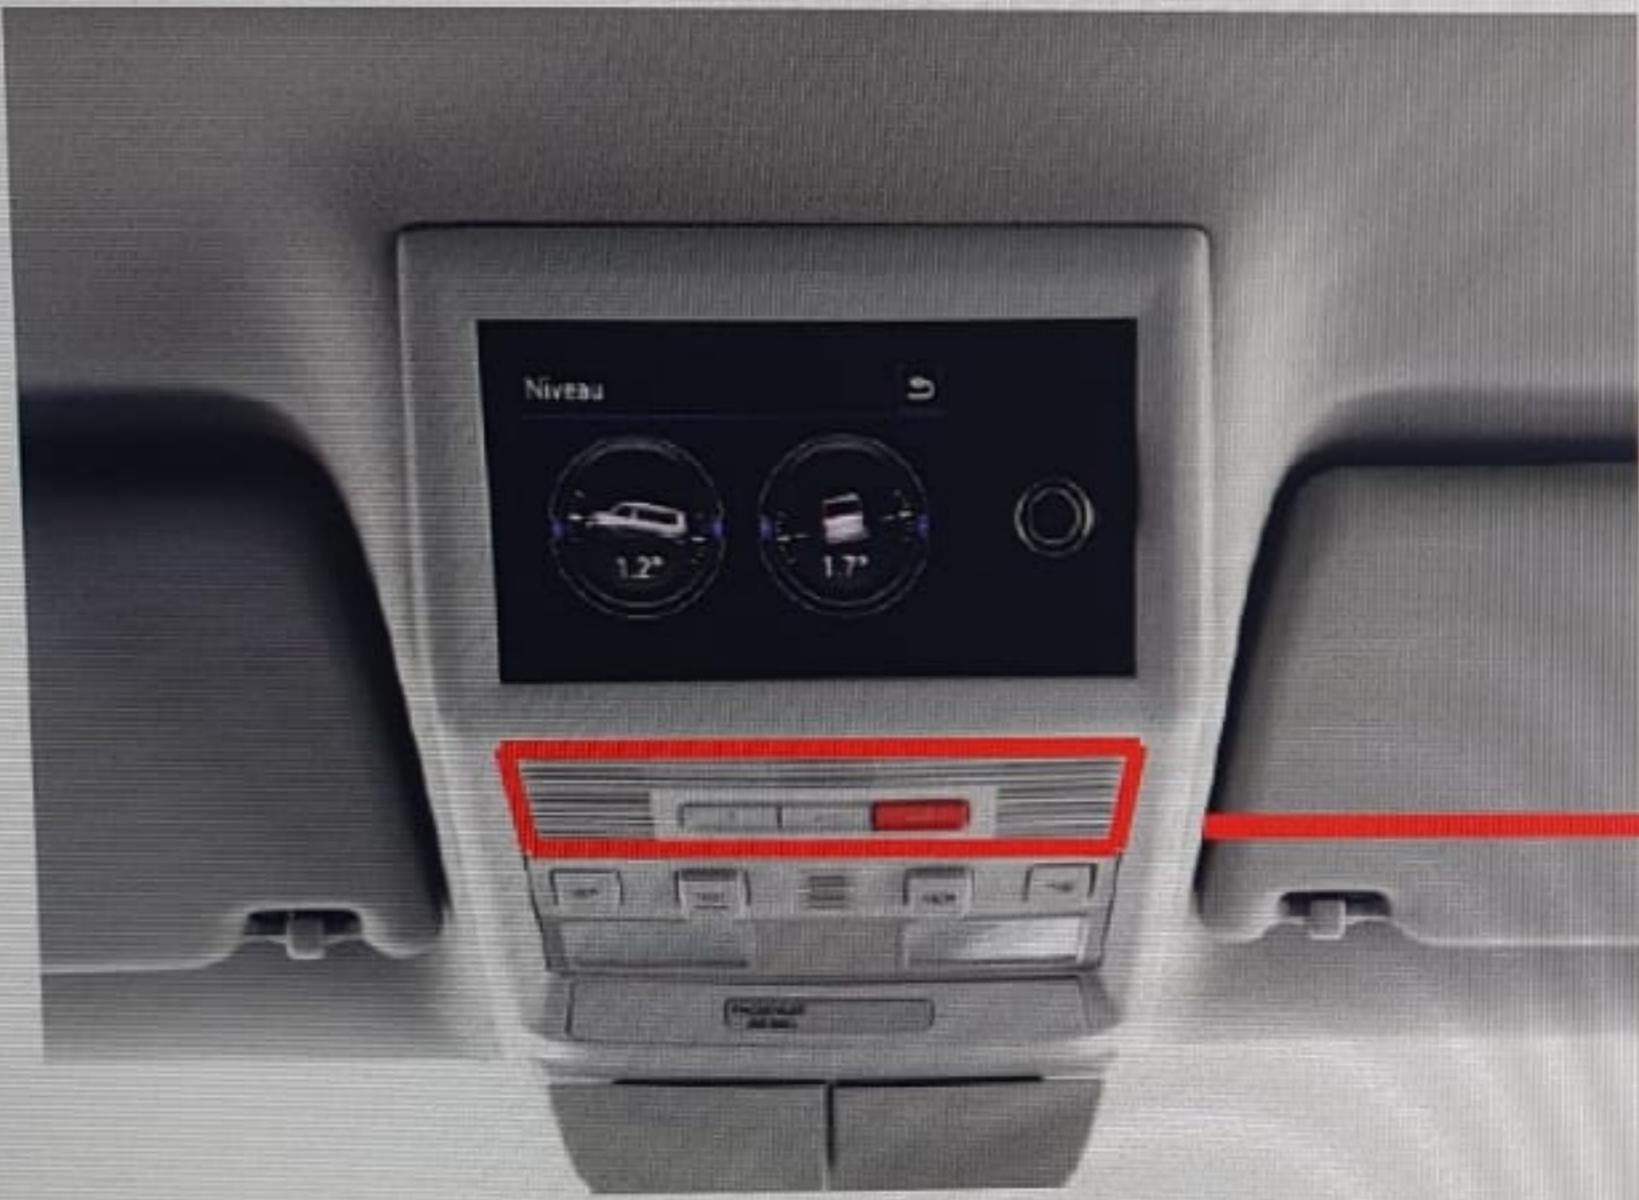
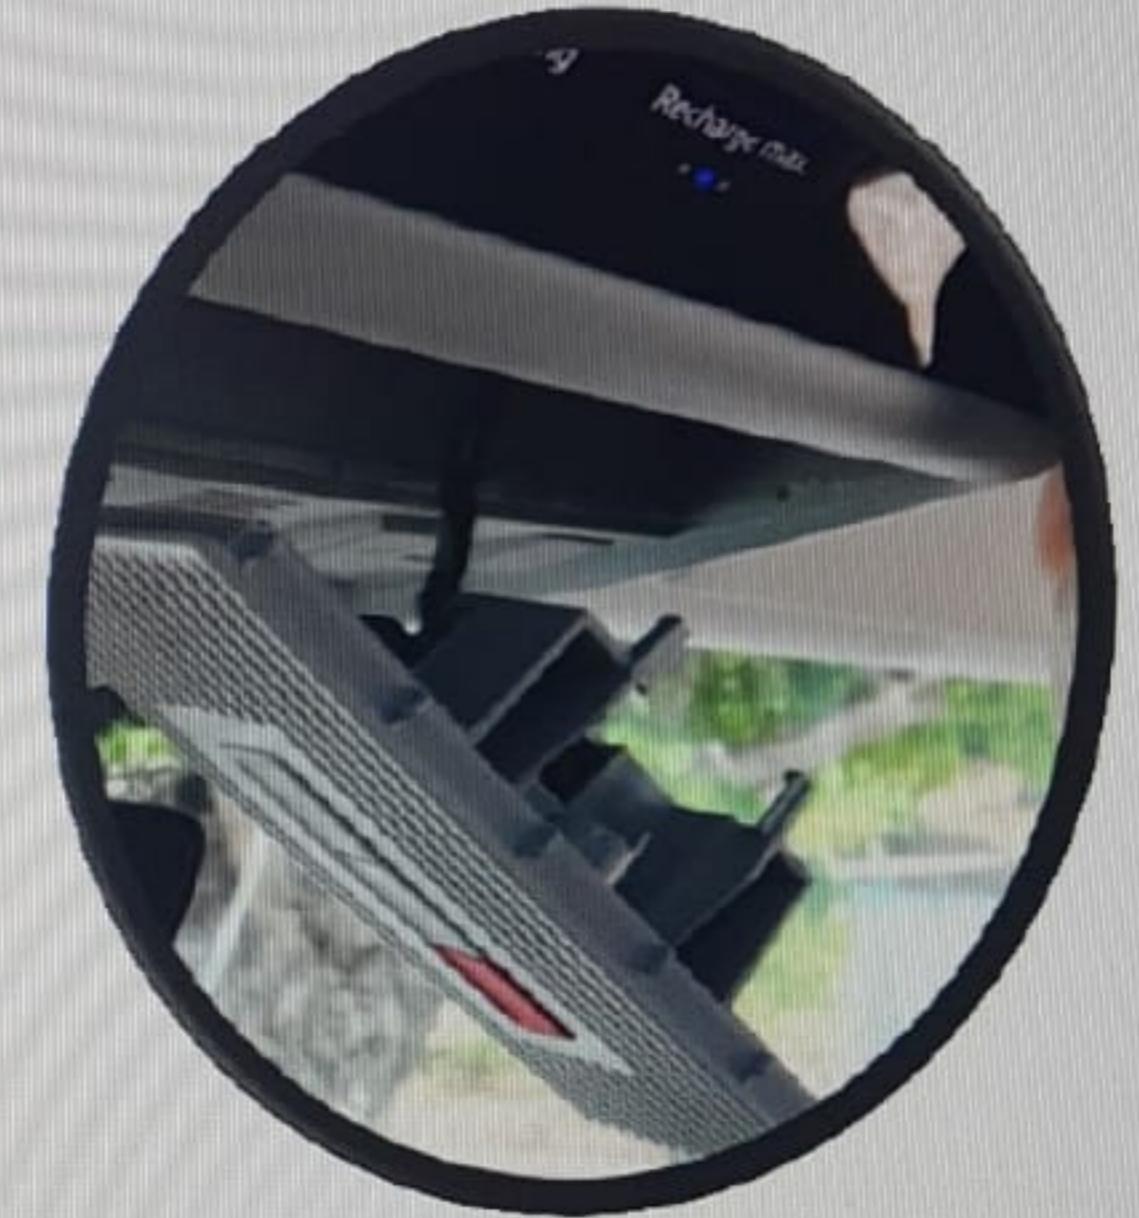
- A l'aide d'un tournevis, **retirer une partie de mousse côté droit** pour accéder à la vis de purge sur la pompe hydraulique.

- Desserrer la vis de purge de 2 à 3 tours (**maxi 4**), les vérins vont commencer à descendre jusqu'à leur position de repos.

Ne pas trop dévisser la vis de purge car risque d'écoulement du liquide hydraulique dans l'habitacle !!

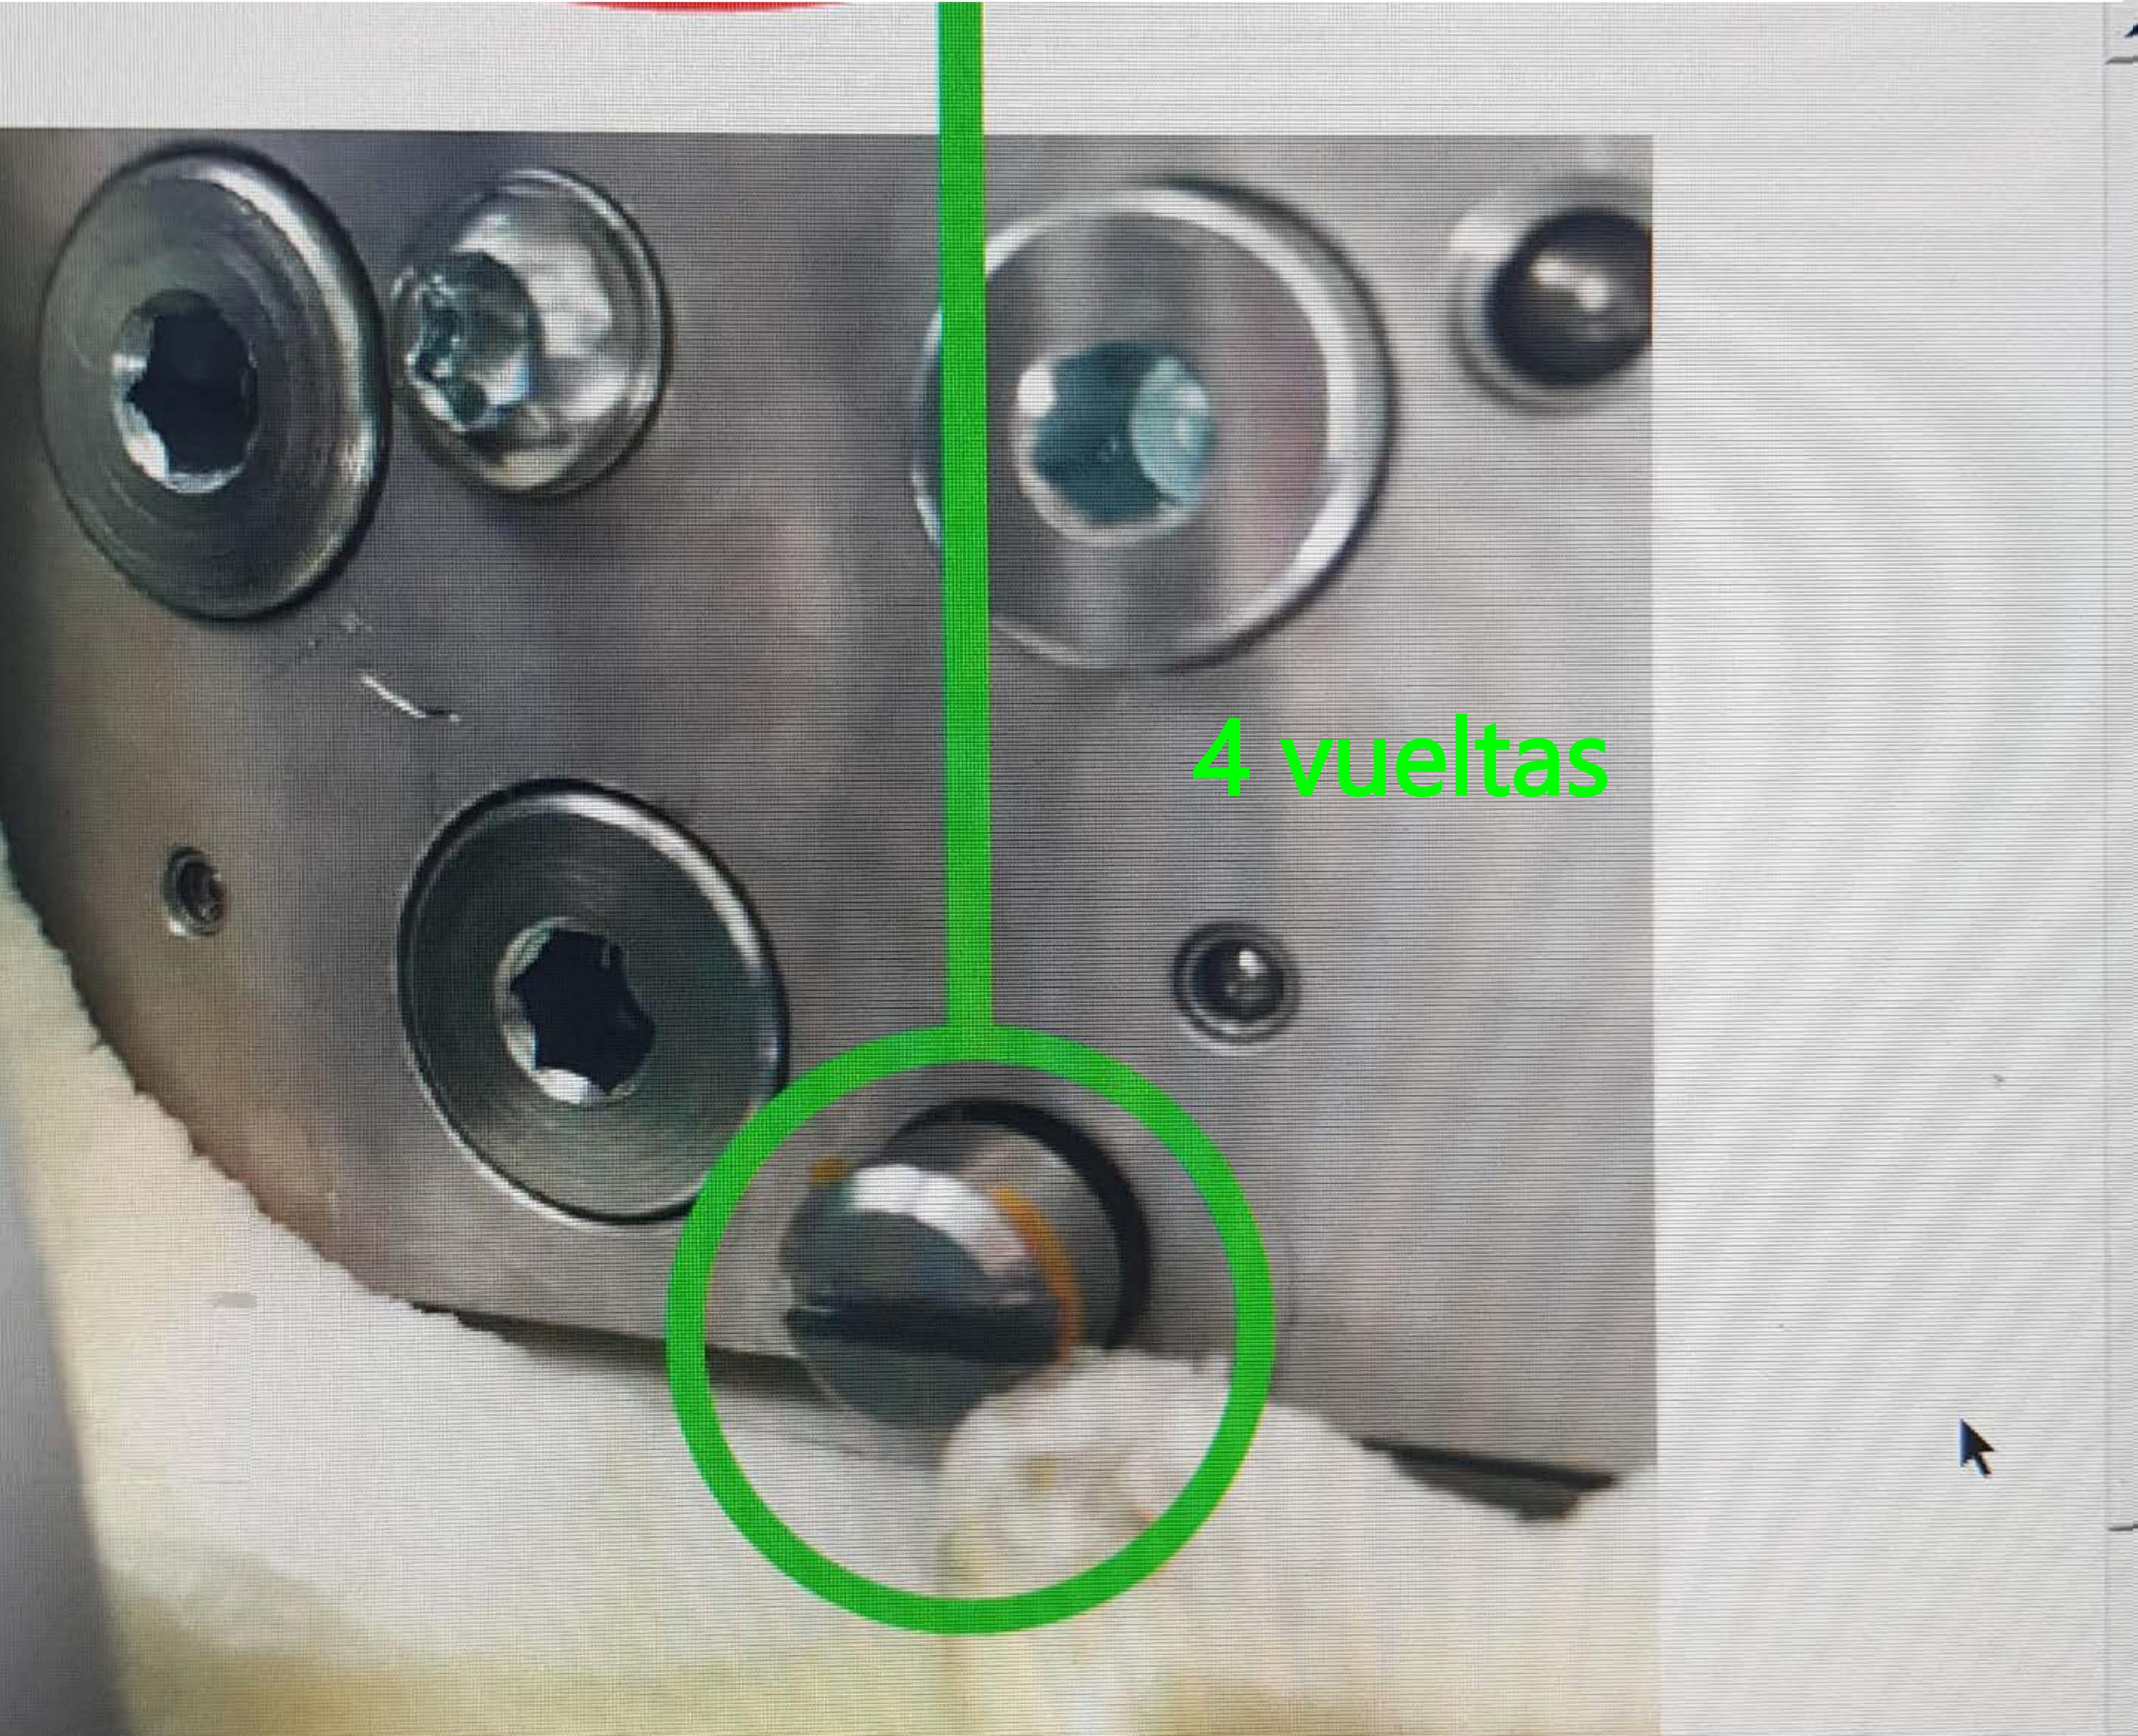
4 vueltas

- **Lorsque le toit est totalement descendu**, resserrer la vis de purge complètement, mettre le contact et actionner le système de fermeture depuis le boîtier de commande du plafonnier, afin d'enclencher les serrures de sécurité du système.

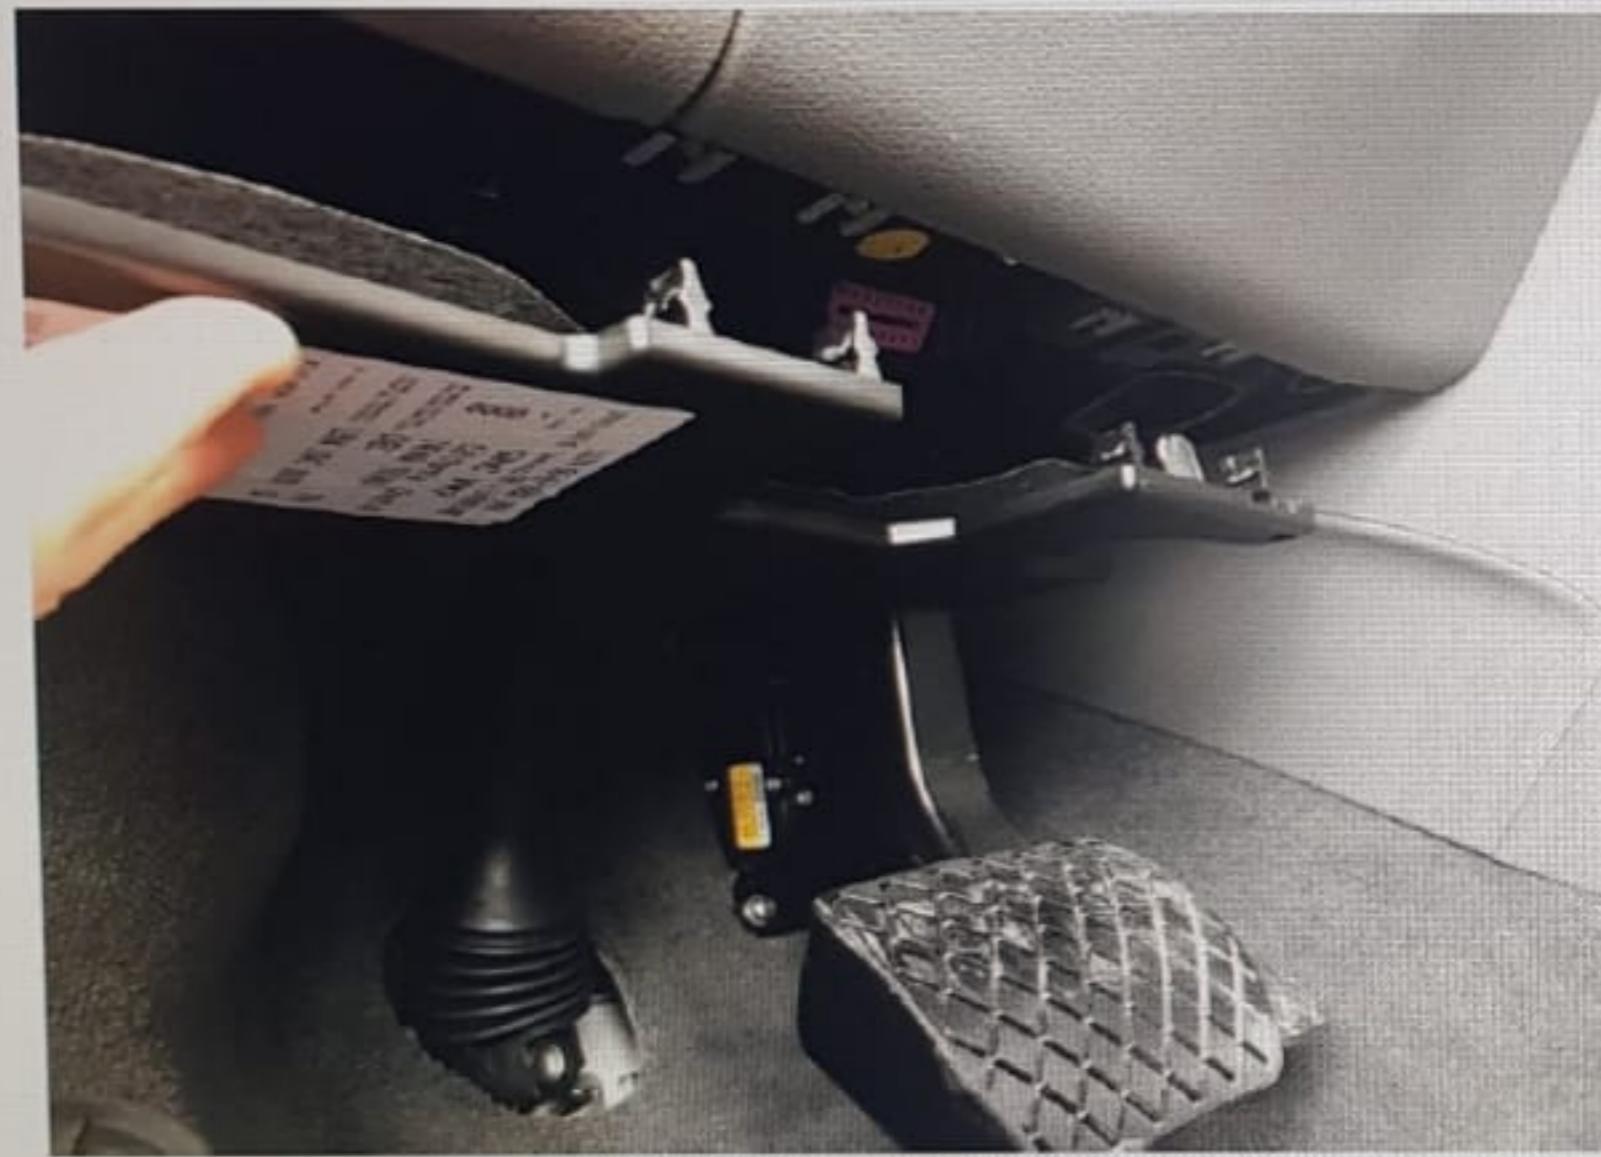
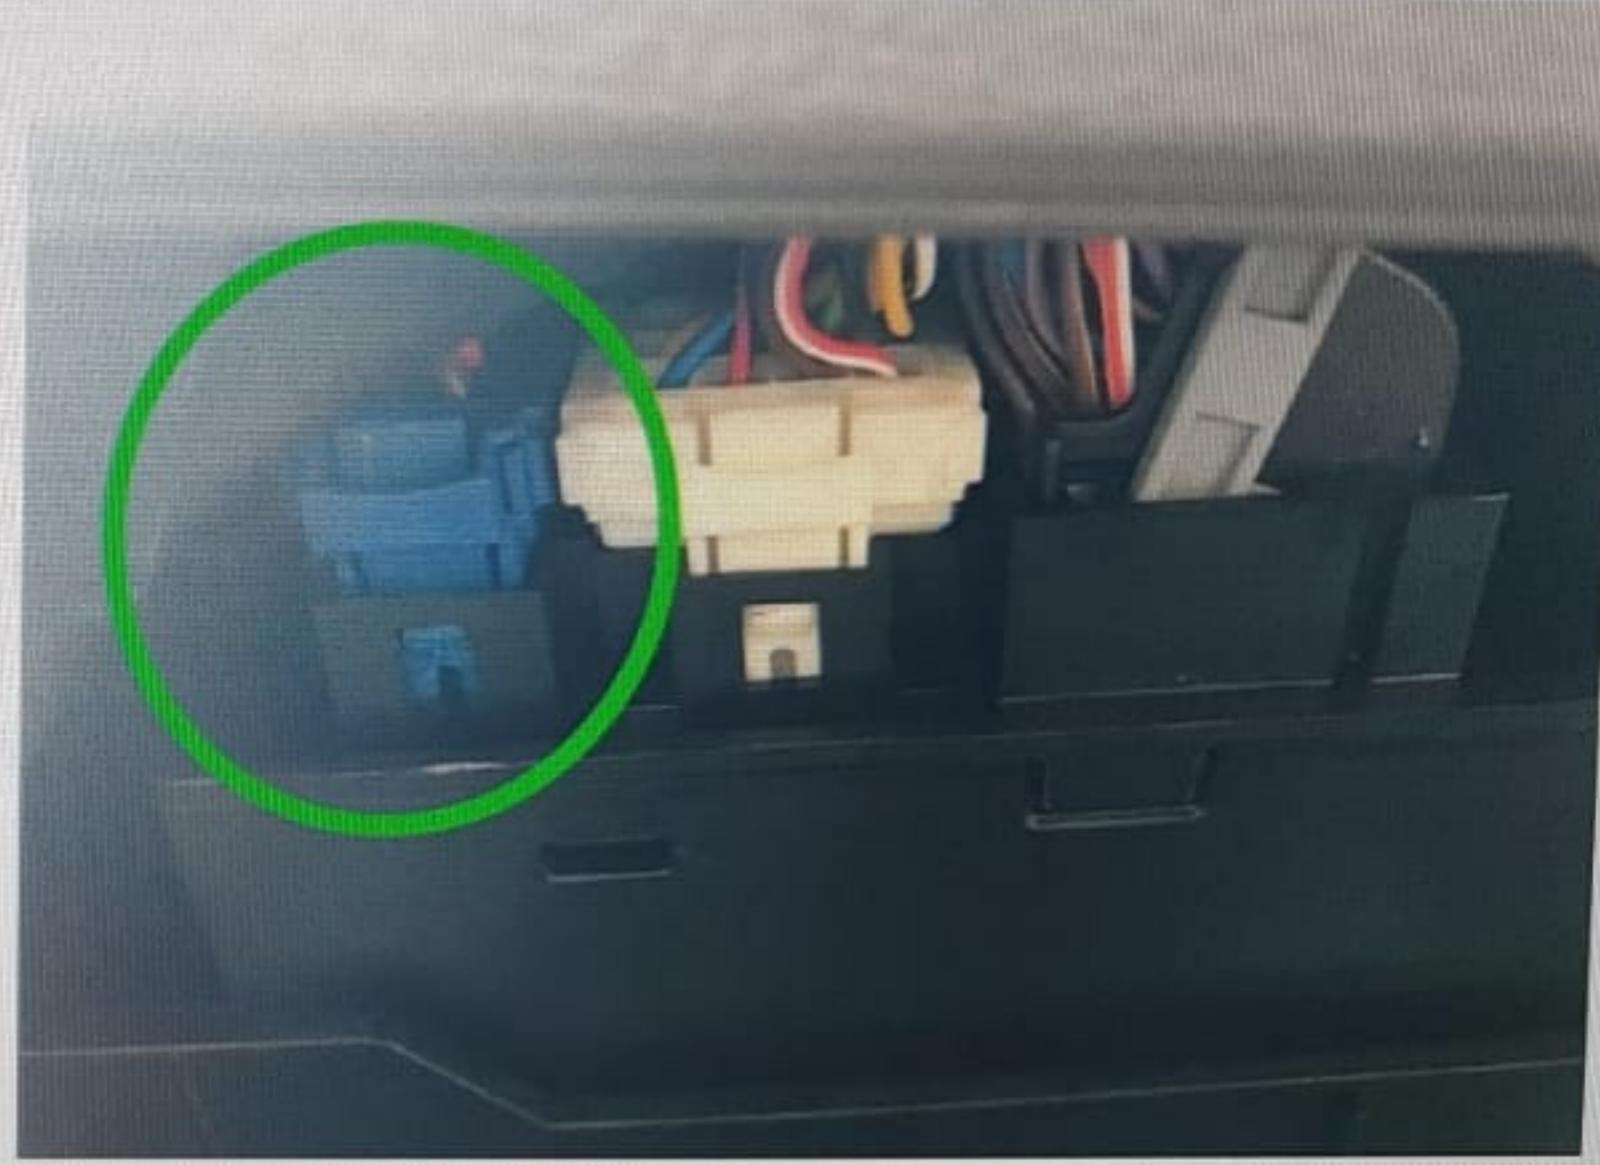
Le système du toit relevable est, normalement, de nouveau en fonctionnement

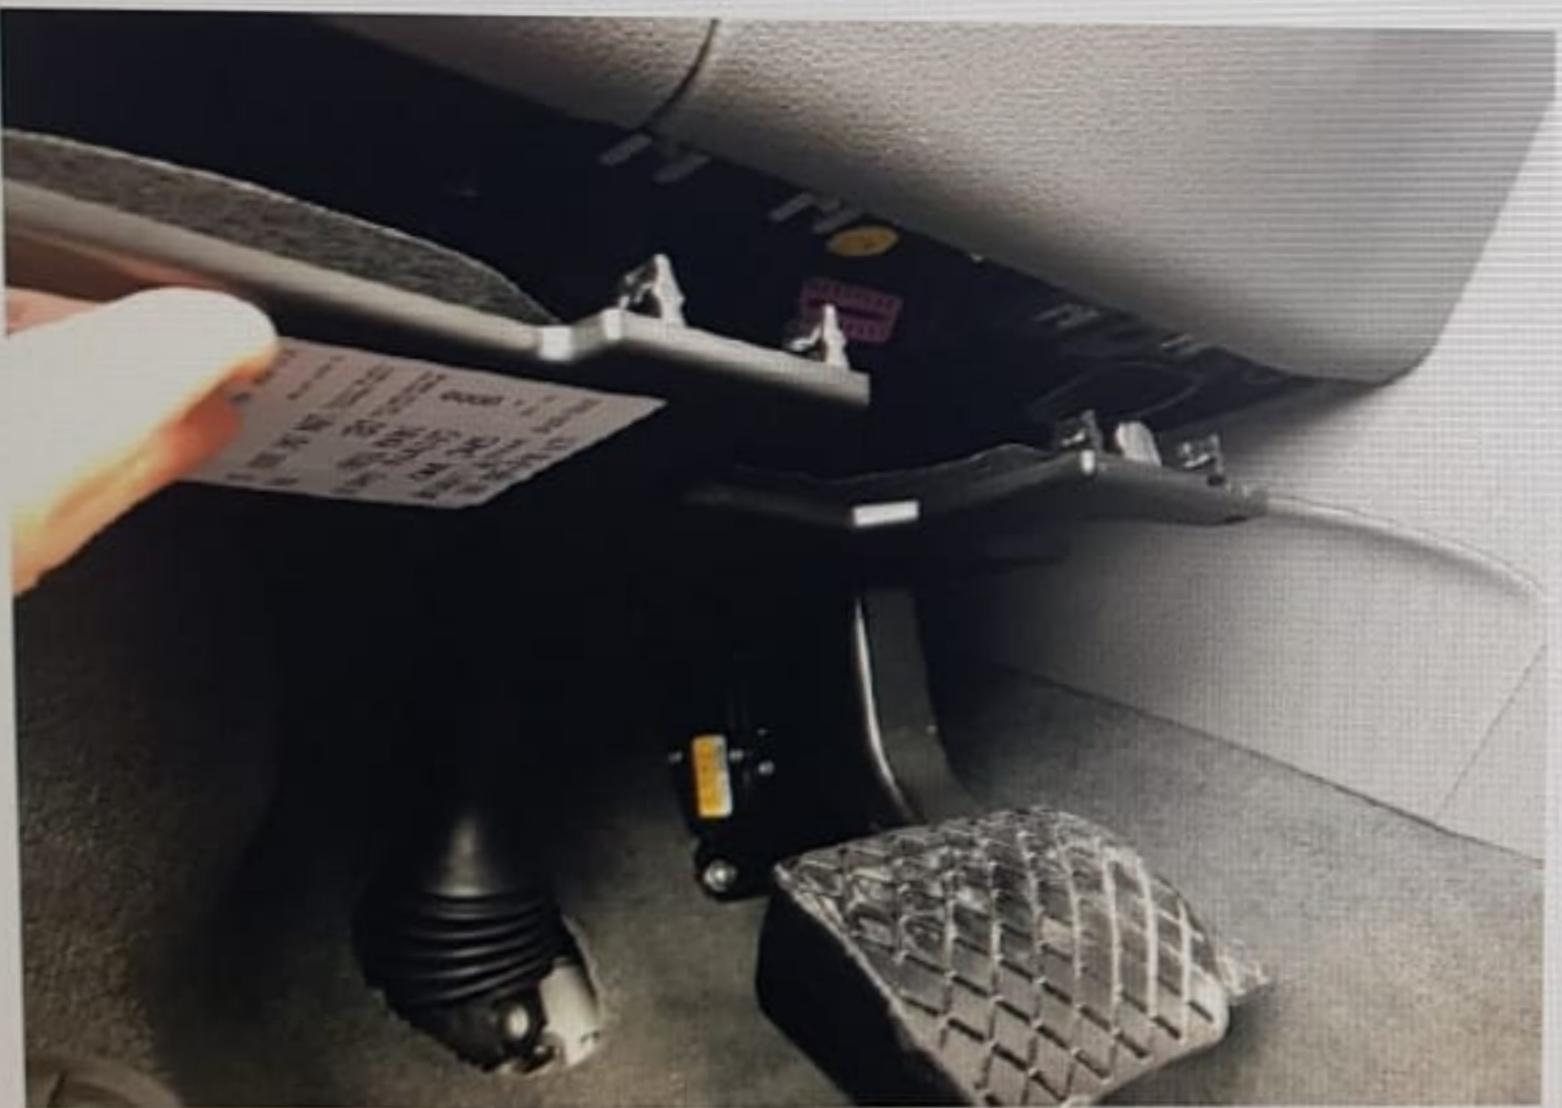
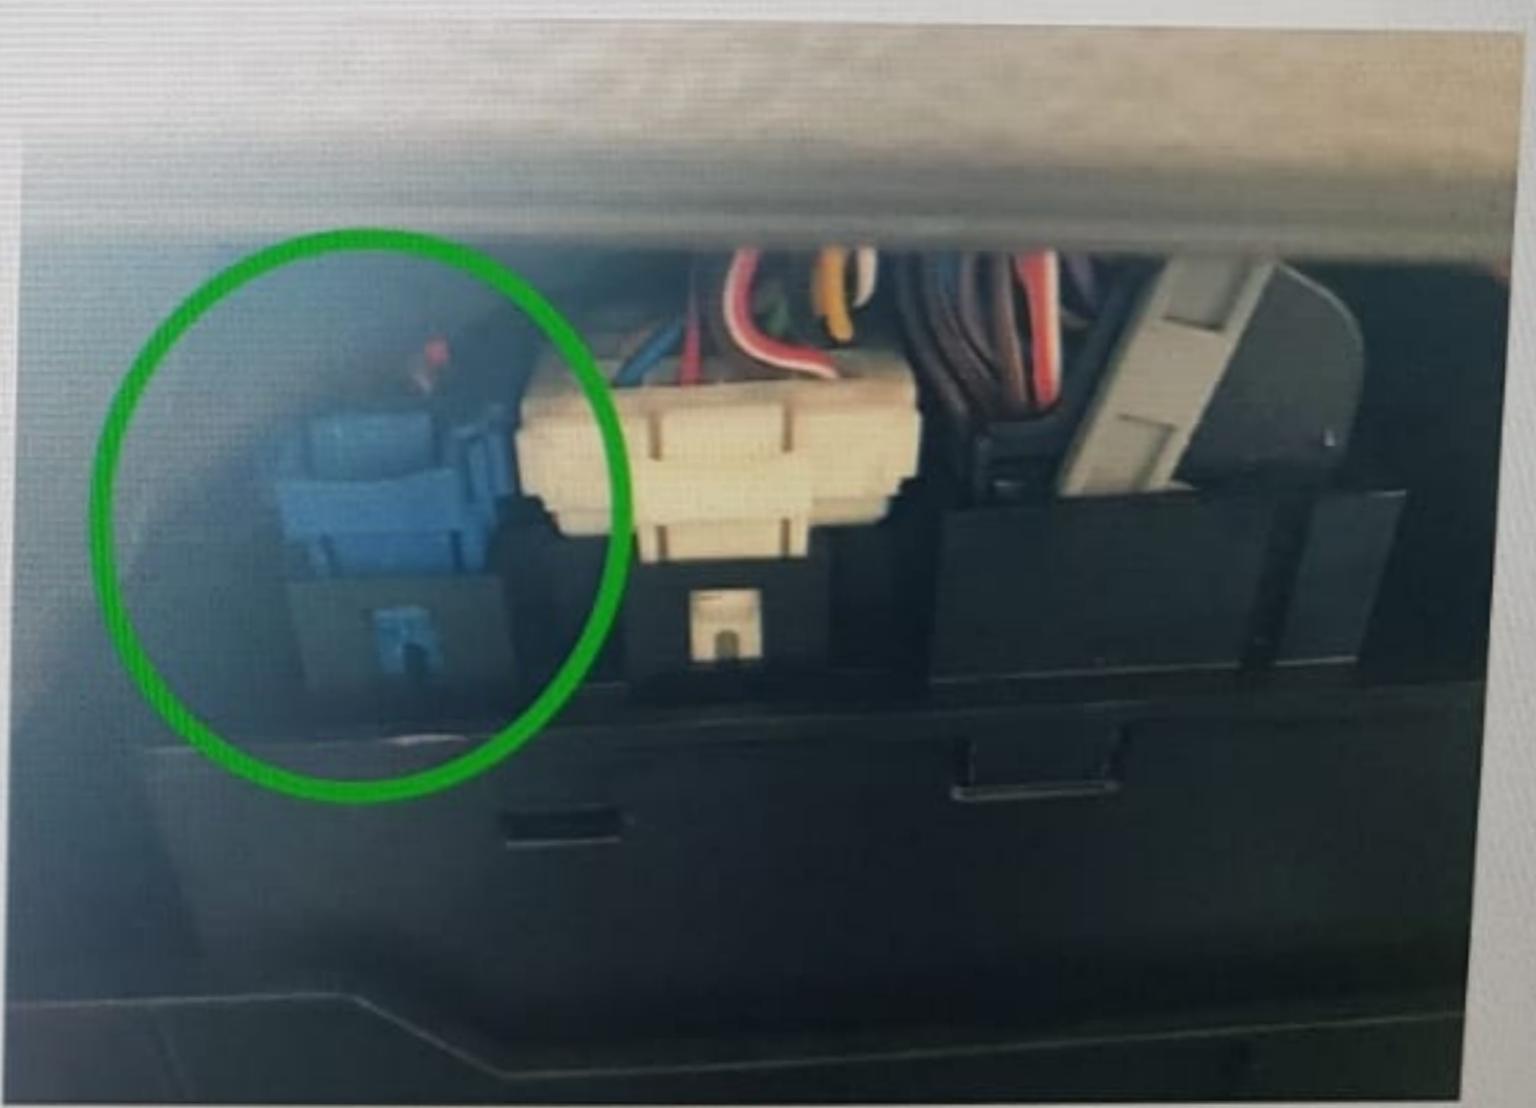
L'accès au connecteur peut se faire par-dessous :

- Dégrafer la partie sous la trappe des fusibles

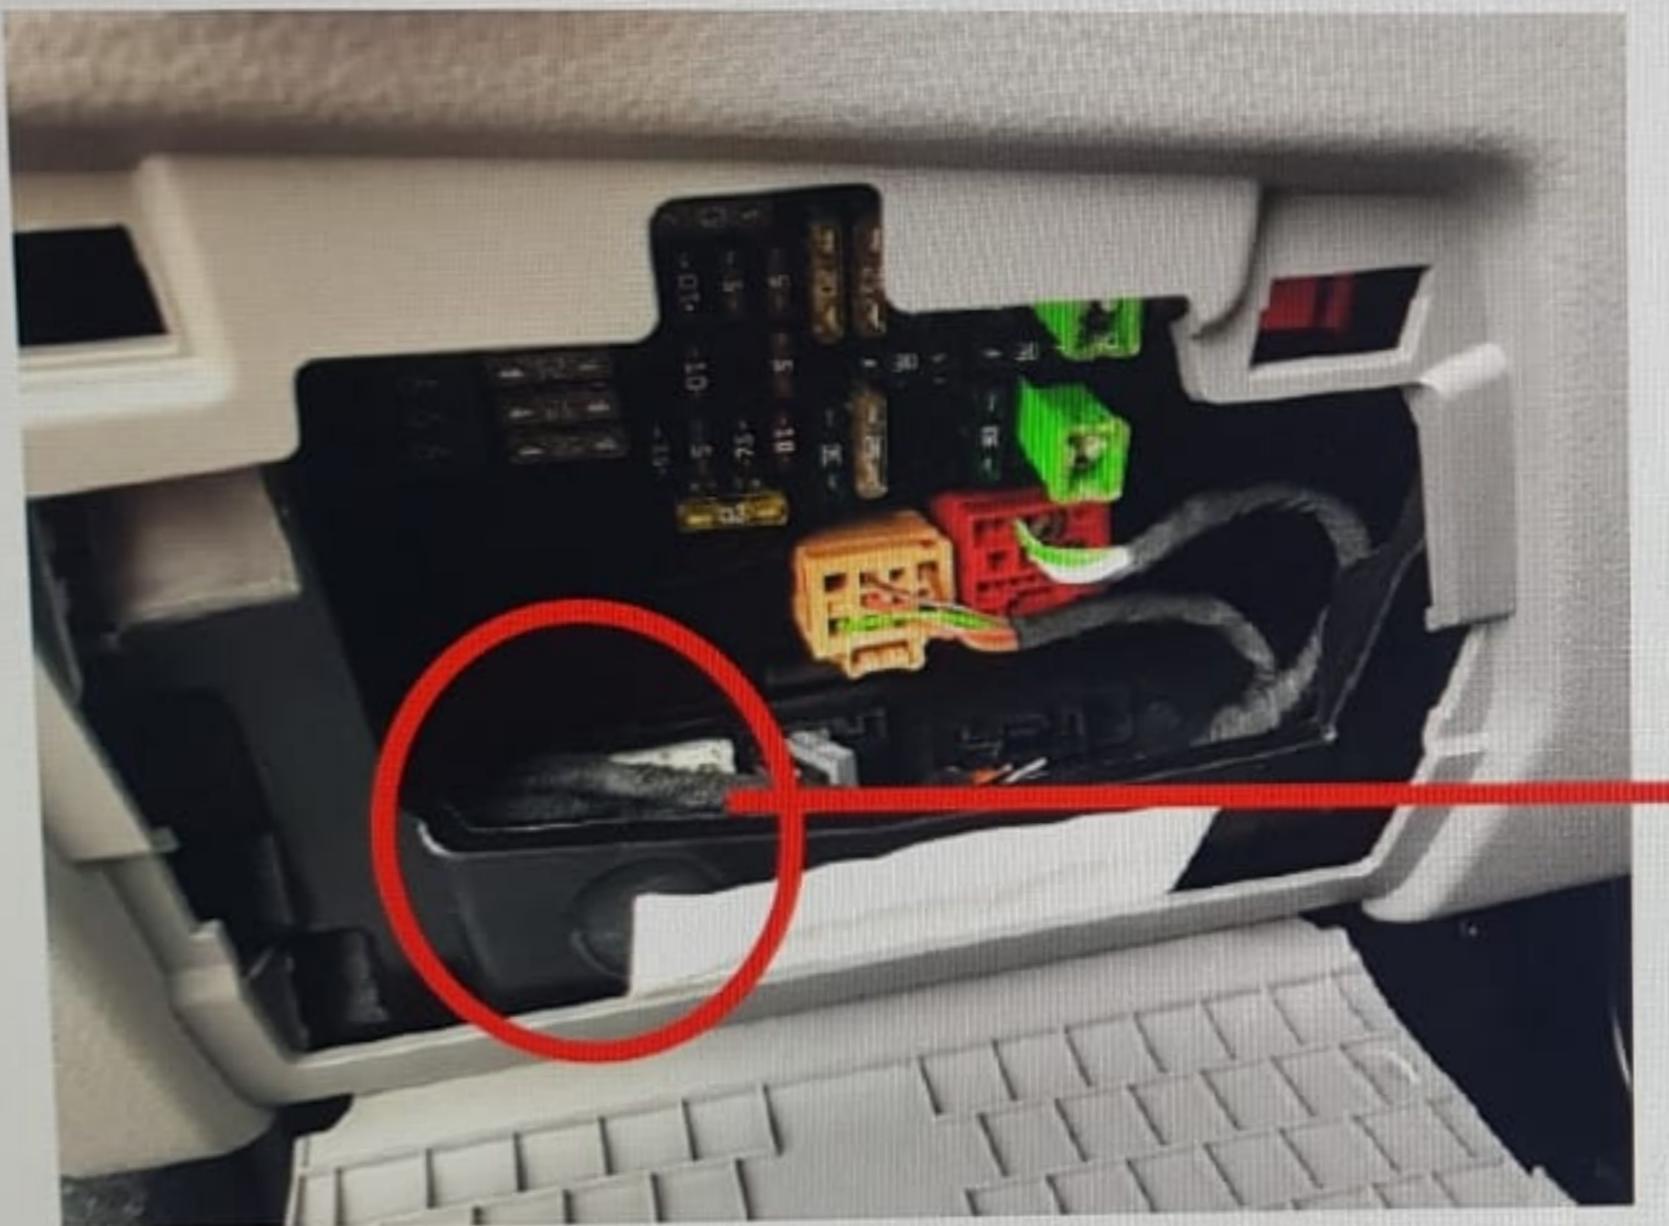
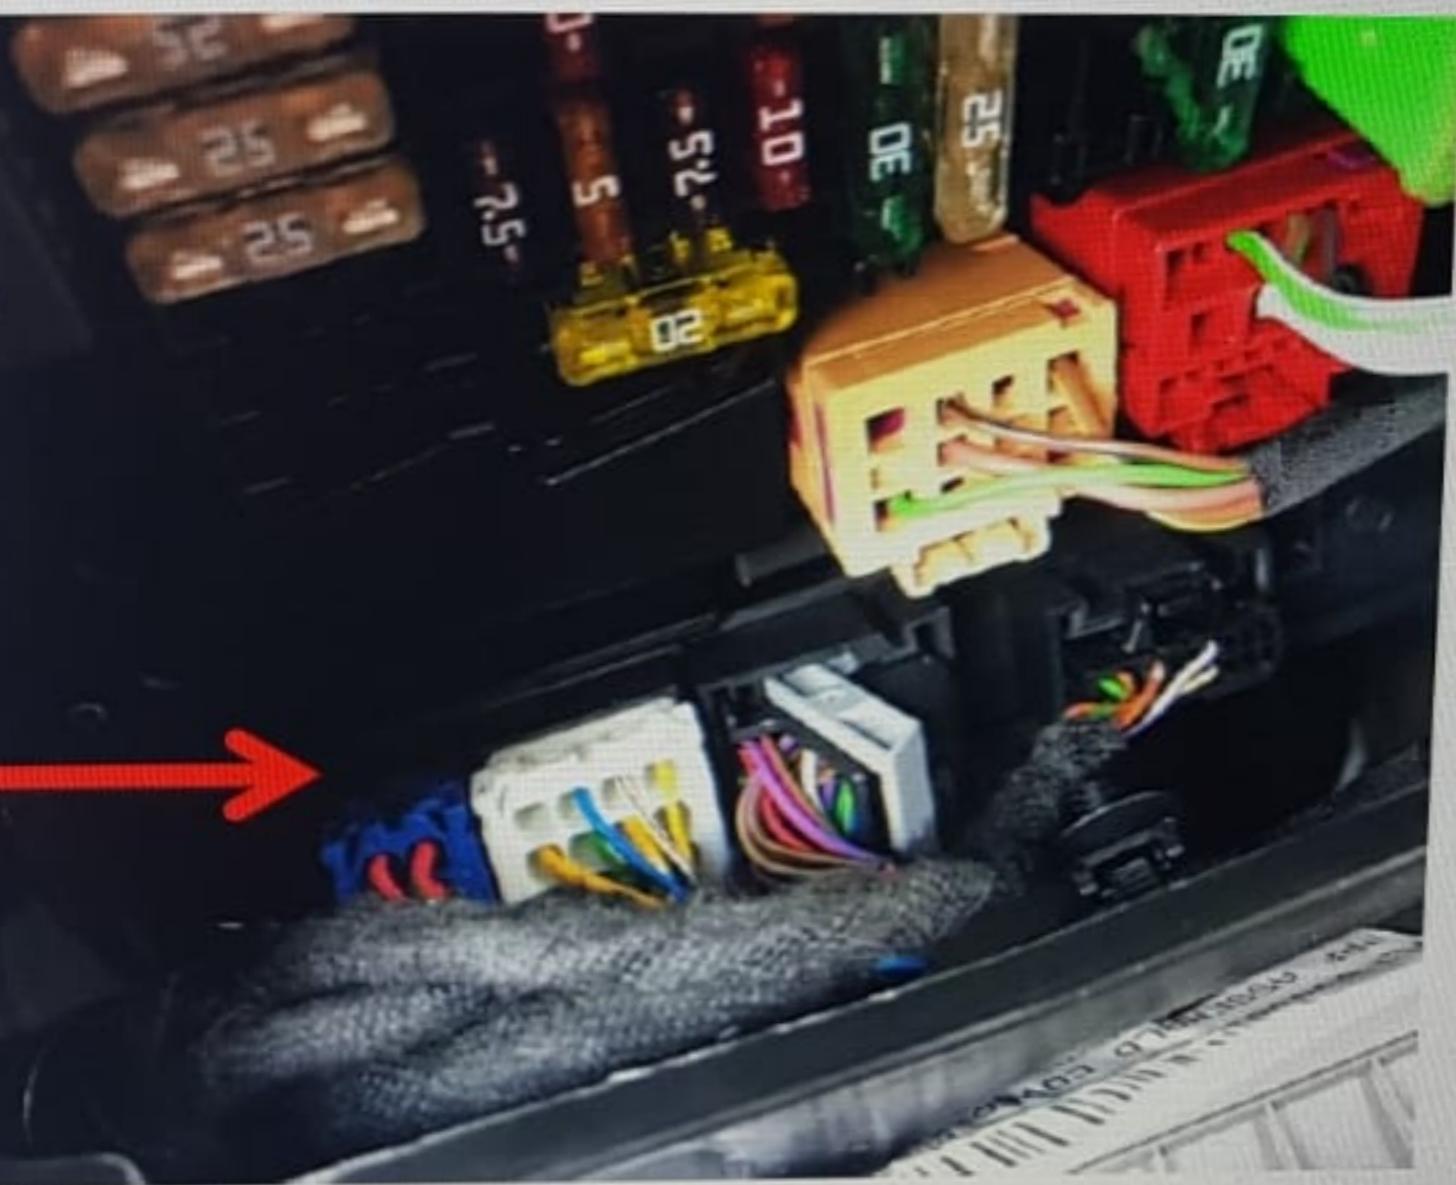
- Débrancher le connecteur **BLEU** de l'appareil de commande du toit, attendre 30 secondes et rebrancher le connecteur
