**Volvo C40 Recharge  
Pure Electric  
5dr SUV (2021 - )**

## Volvo C40 Recharge Pure Electric 5dr SUV (2021 - ) – Páginas adicionales

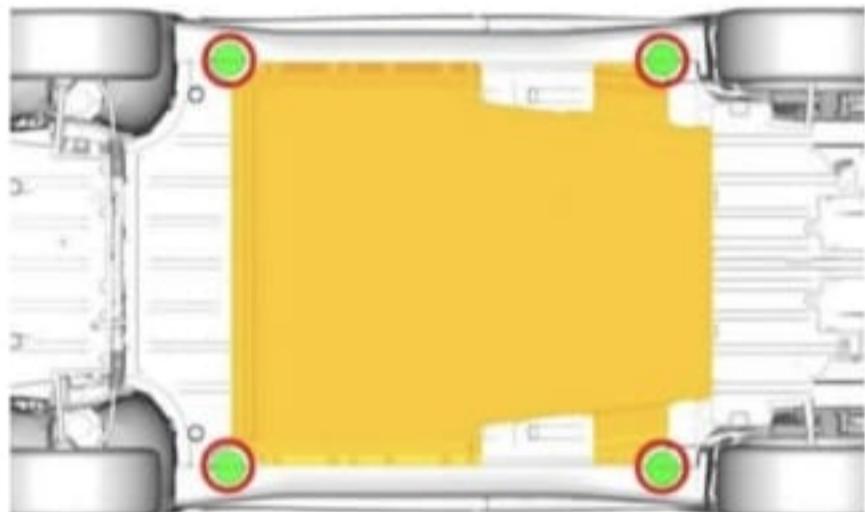
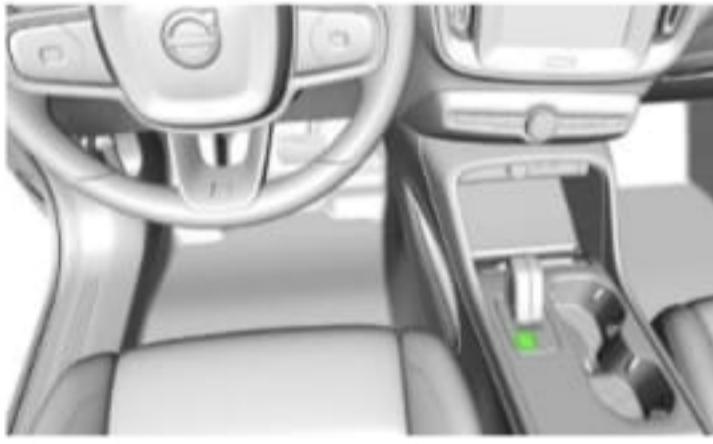
Puntos de elevación:

Puntos de elevación apropiados;

Batería de alto voltaje;

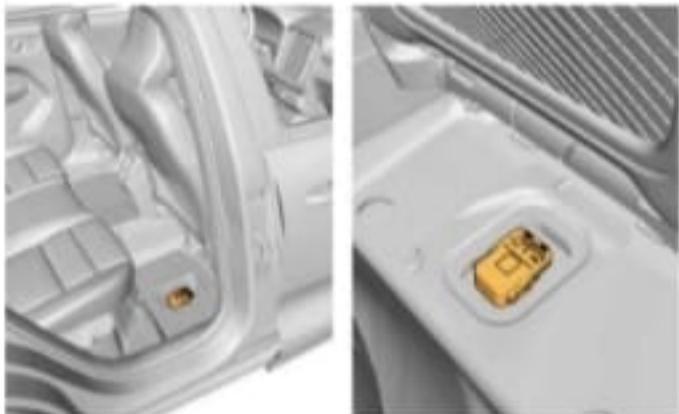
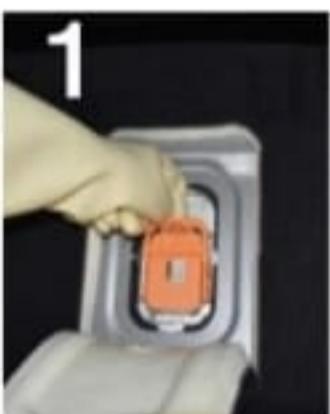
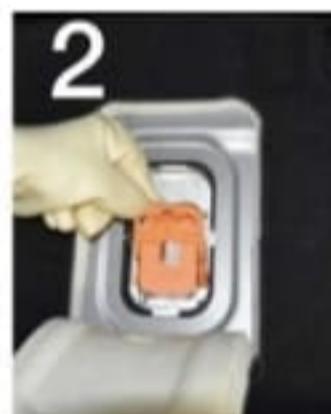
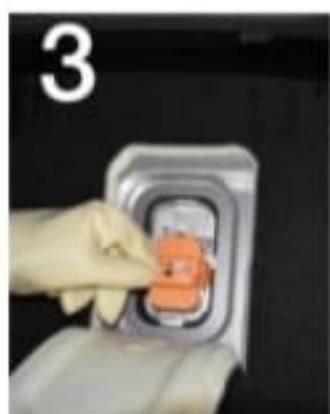
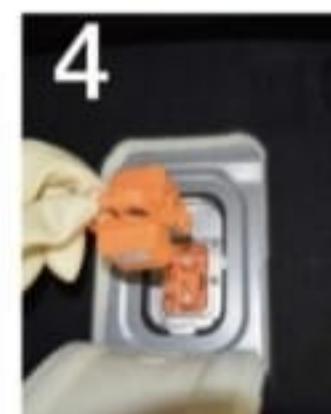
El sistema de propulsión se desactiva cuando se enciende el indicador 'Modo de seguridad Consulte el manual' en el cuadro de instrumentos.

Desactivación del sistema de propulsión, Si el indicador 'Modo de seguridad Consulte el manual' no está iluminado:

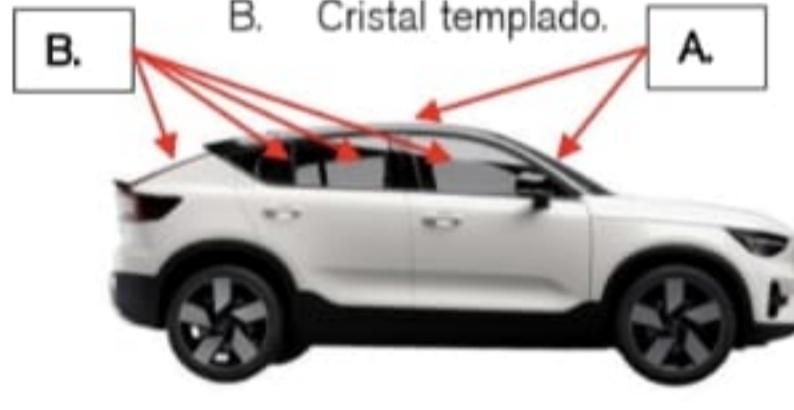
### Tipos de cristal:

- A. Cristal laminado.
- B. Cristal templado.
