XPENG G9
SUV 5 puertas
A partir de 2023

L1N-G9-2023-ERS

1. Identificación / reconocimiento

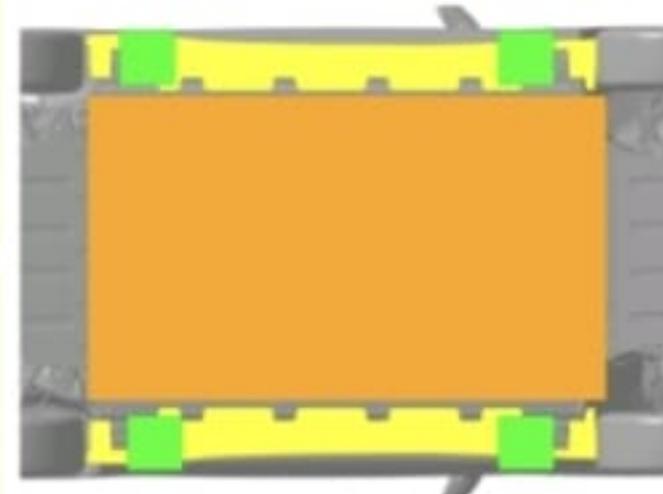
PUNTOS DE ELEVACIÓN

- Puntos de estabilización-elevación adecuados
- Puntos de estabilización adecuados vehículo de lado
- Batería de alto voltaje

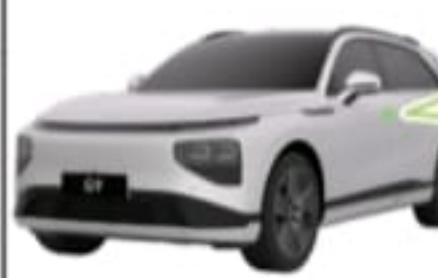
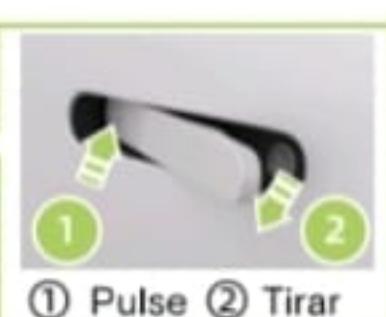
Apertura de puertas

Presione el extremo delantero del tirador de la puerta. Tire del extremo posterior del tirador de la puerta para abrirla.

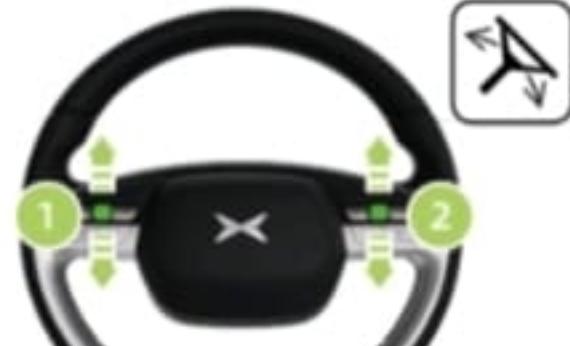
Ajuste de la columna de dirección

① Desplácelo para ajustar la altura del volante.
② Desplácelo para ajustar el volante hacia adelante y hacia atrás.

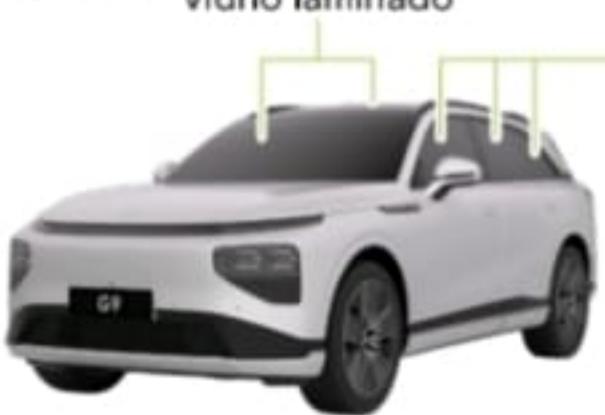
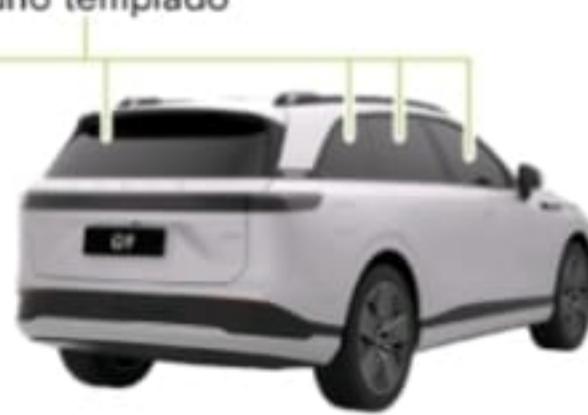
Tipos de vidrio

Vidrio laminado

Vidrio templado

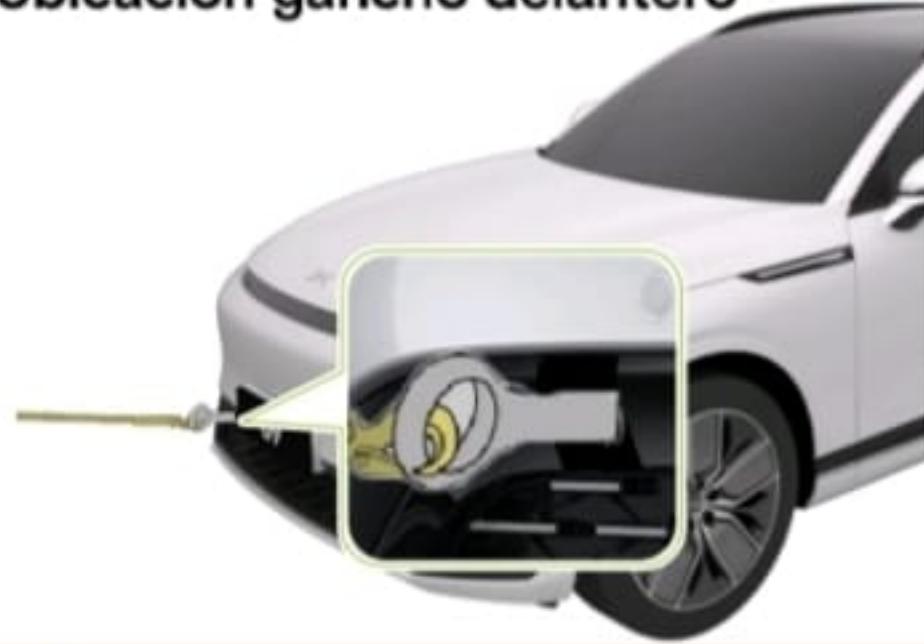
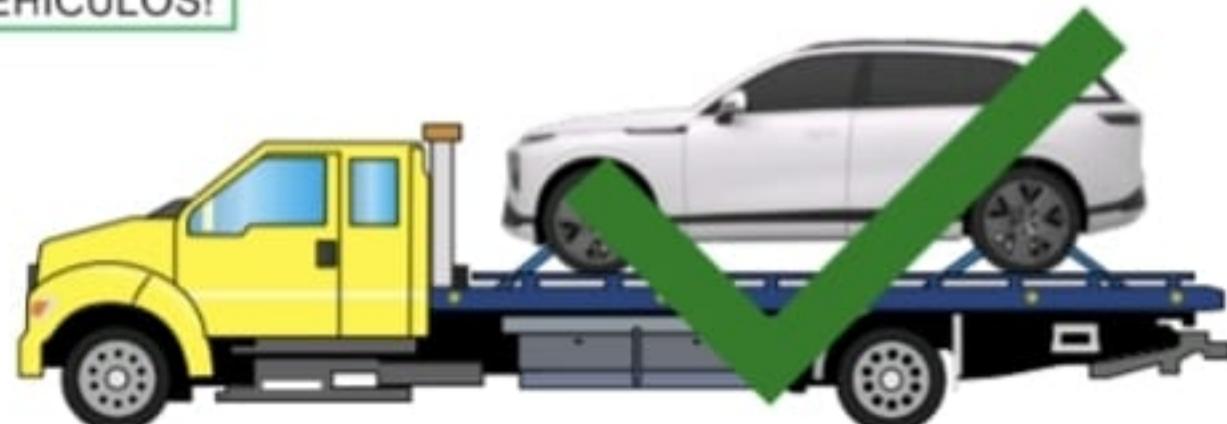
Ubicación gancho delantero

Transporte siempre con las cuatro ruedas levantadas del suelo.

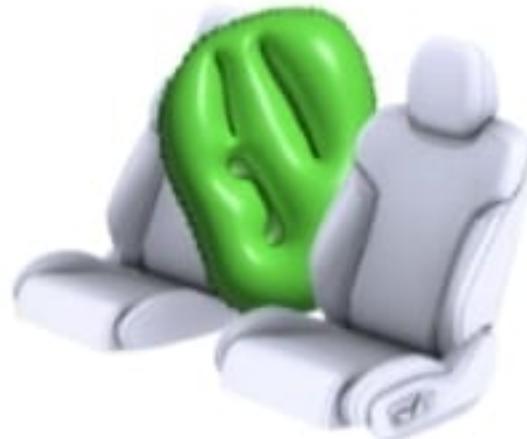
El asiento del conductor dispone de un Airbag del lado opuesto, además del Airbag lateral. La ubicación de la Airbag del lado opuesto se muestra en la marca.
