## Leapmotor C10

5 puertas, 5 asientos, SUV  
2024-

Hoja de respuesta ante emergencias - Leapmotor C10-001

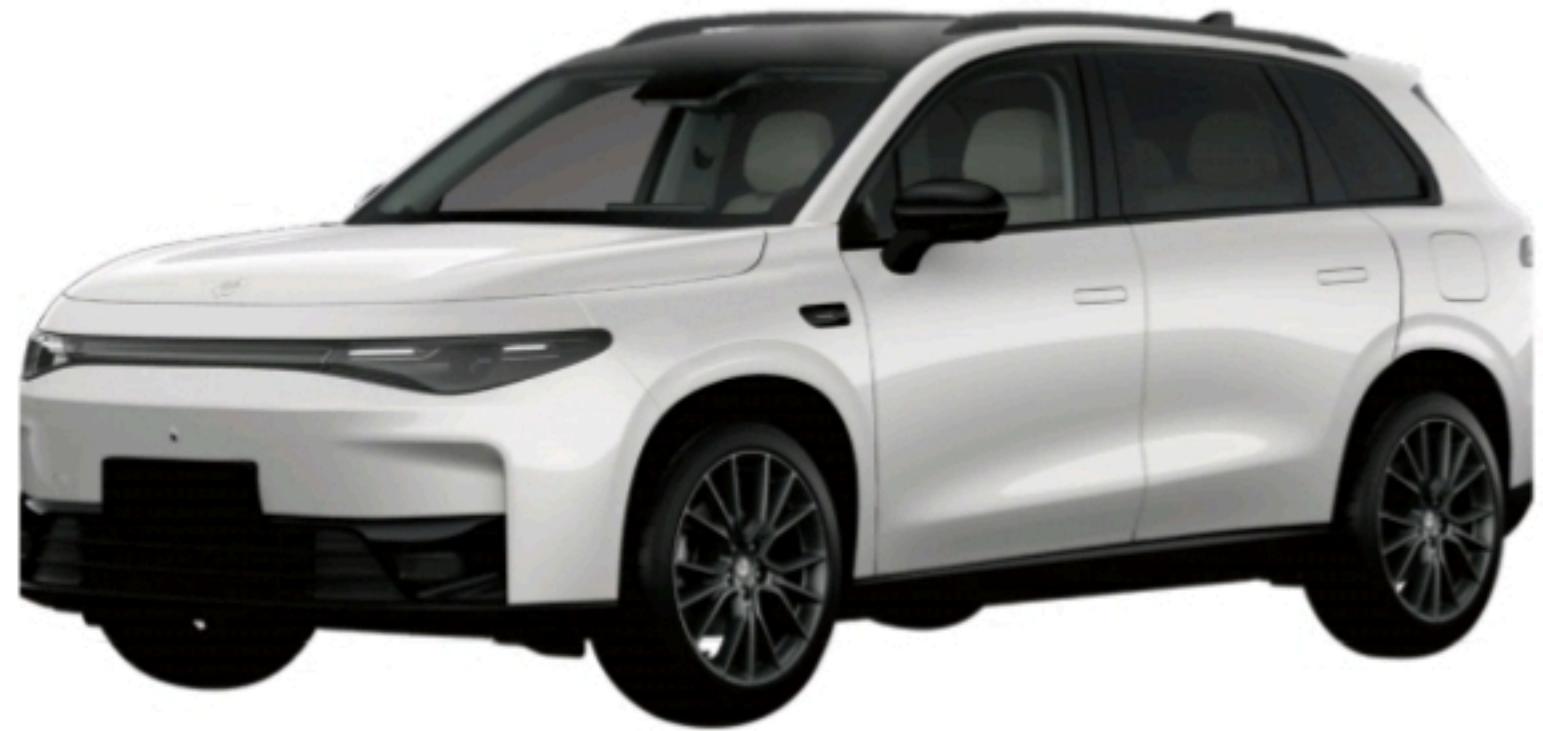
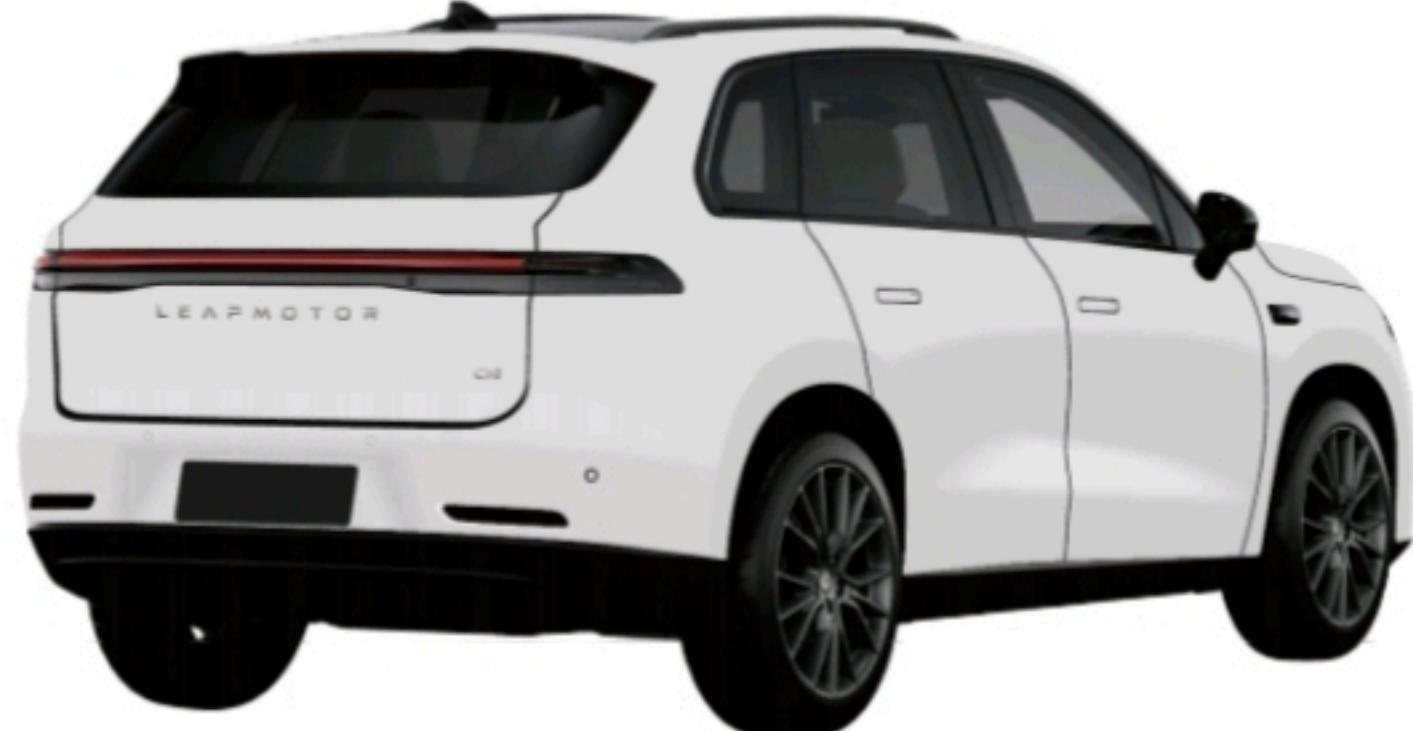
332.8V  
Li-ion

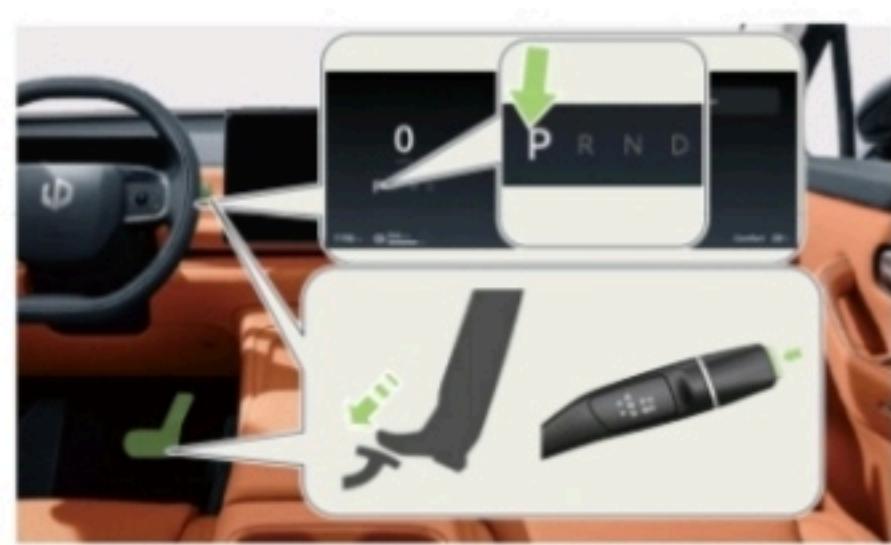
- Pise el pedal del freno, detenga el vehículo suavemente y cambie a la marcha P.

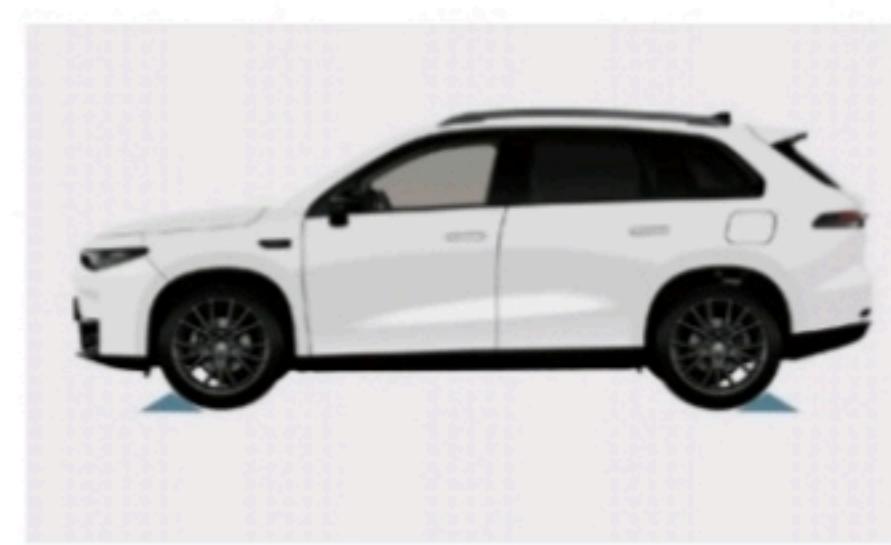
- Una vez aparcado el vehículo, coloque cuñas delante y detrás de las cuatro ruedas.

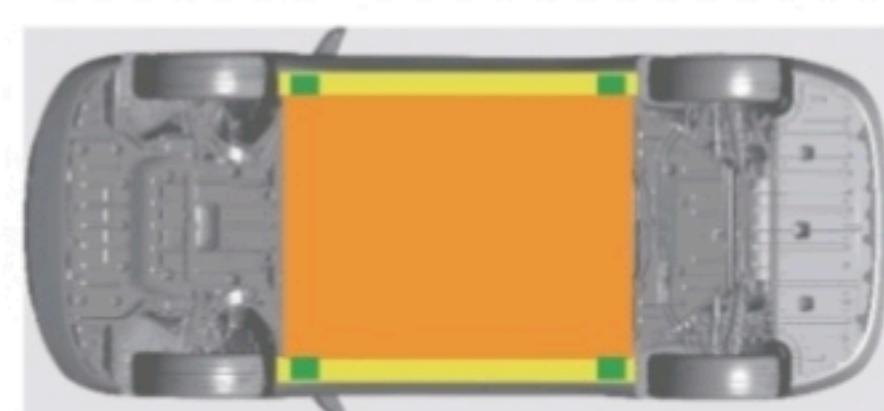
### B. Punto de elevación de estabilización del vehículo:

- █ Punto de elevación seguro
- █ Punto de estabilidad lateral seguro
- █ batería de energía

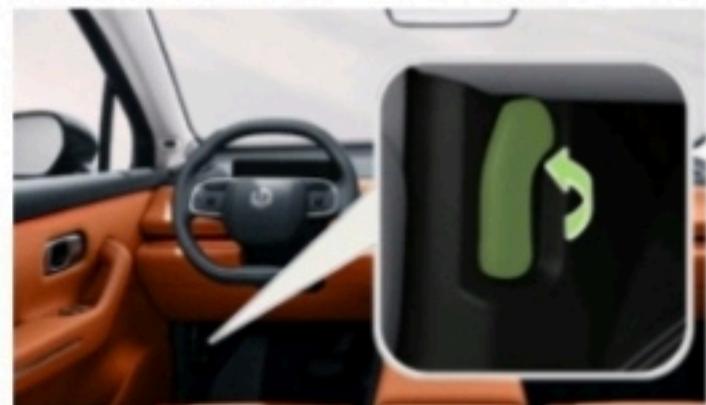
### Principales métodos de eliminación

Por favor, utilice EPI adecuados (guantes aislantes de goma/zapatos aislantes de goma/herramientas con cubiertas protectoras aislantes/gafas). No intente abrir la batería de energía.

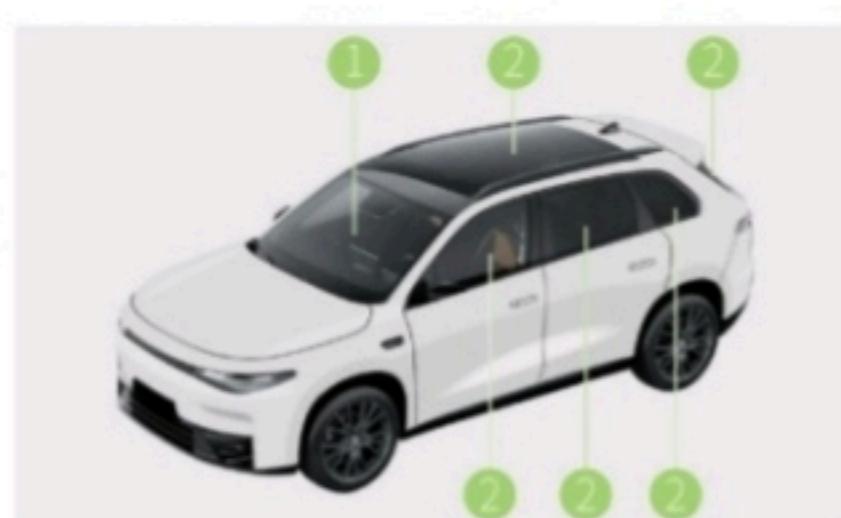
#### Tipo de vidrio

El parabrisas delantero del vehículo es de vidrio laminado y el resto de vidrio templado.

- 1 Vidrio laminado
- 2 Vidrio templado

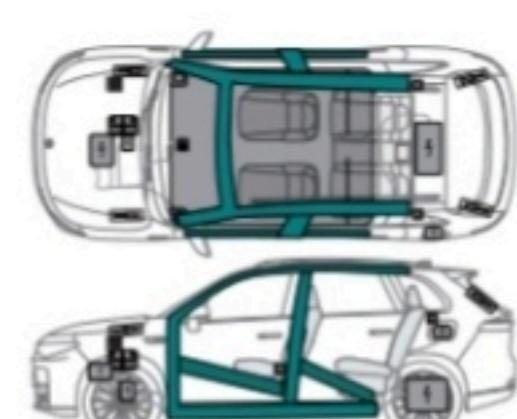
#### Zona de alta resistencia de la carrocería

El cian indica las zonas de alta resistencia.

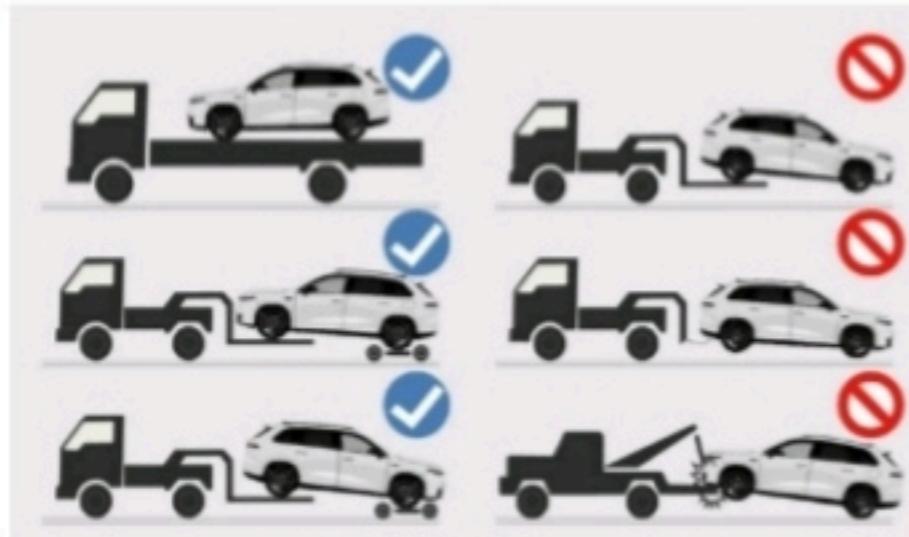
Transporte de vehículos

Debe comprobarse la temperatura de la batería antes del transporte y estar atento a la reignición de la batería.
