MG ZS EV Type: 5dr SUV (2022 -) – Páginas adicionales

MG en cooperación con Moditech Rescue Solutions B.V.	Nombre del documento	Versión no	Fecha de la versión	No. de página
	MG-ZS-ES	01	05/2022	3 / 5

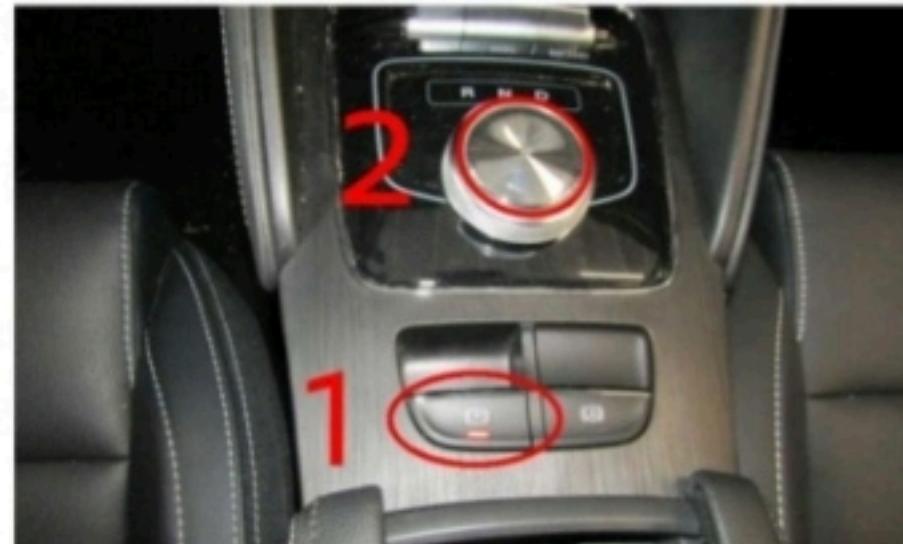
Inmovilice el vehículo :

1. Calce las ruedas y aplique el freno de estacionamiento
2. Pulse una vez el botón P (estacionamiento) para seleccionar la posición P (estacionamiento)

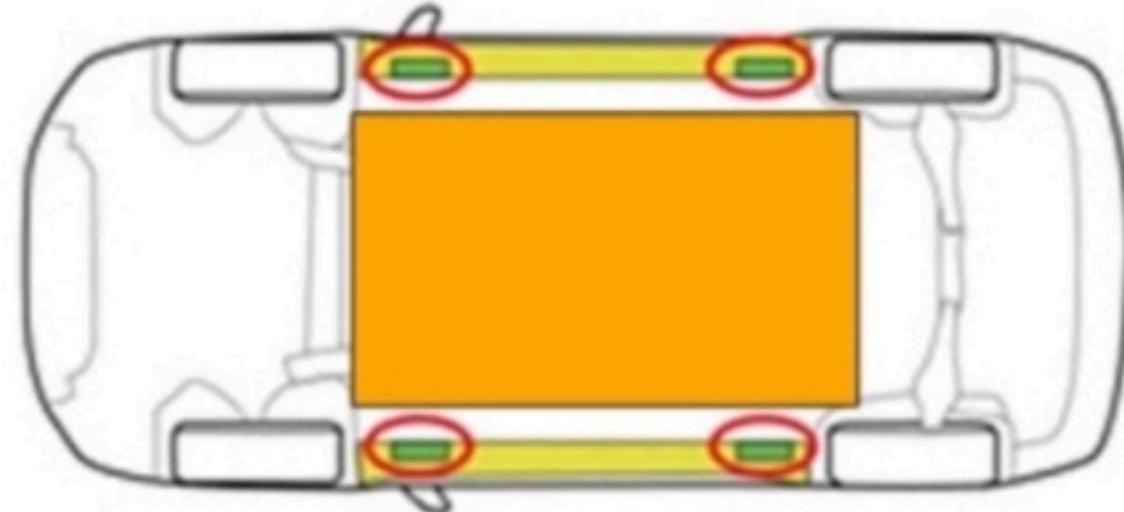
Puntos de elevación :

- Puntos de elevación apropiados
 Batería de alto voltaje

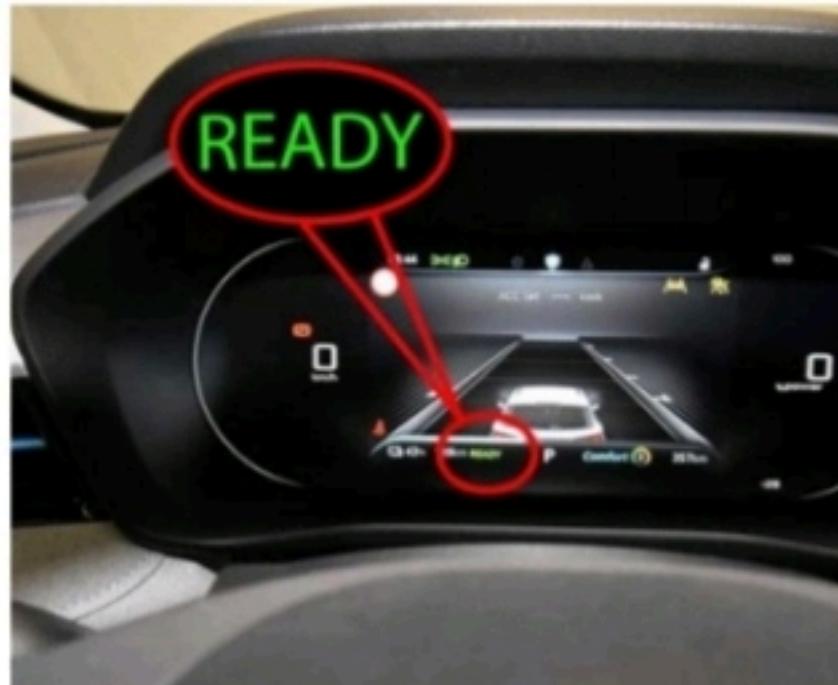
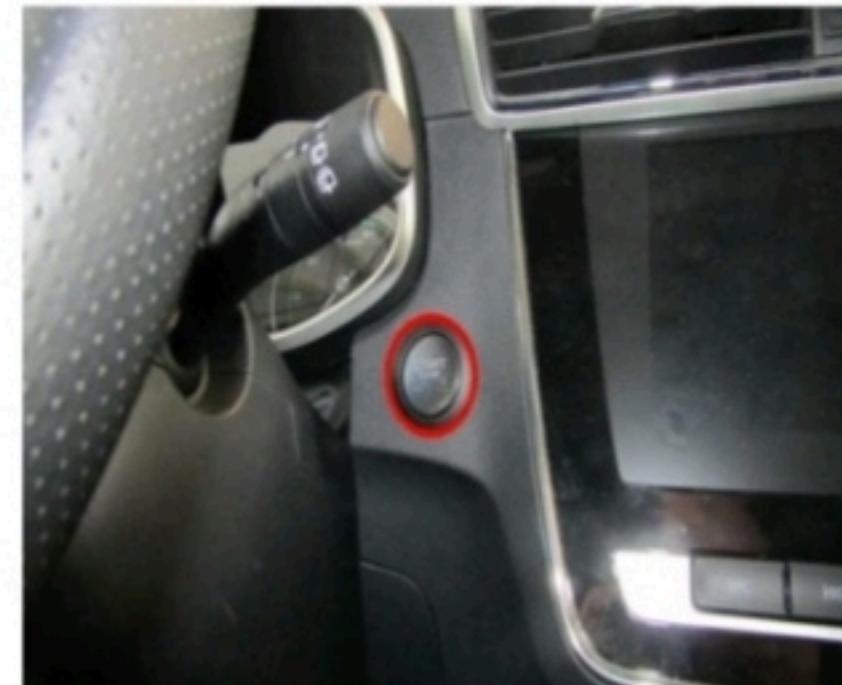
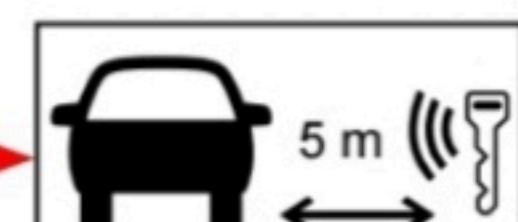
1. Si el indicador “Ready” (Listo) del cuadro de instrumentos se ilumina, pulse una vez el botón de arranque/parada. Entonces se desactivará el sistema de alta tensión

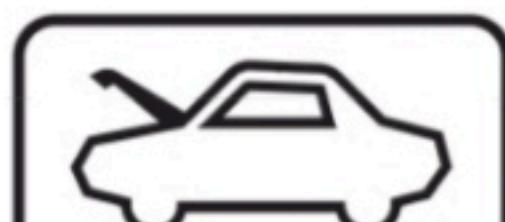
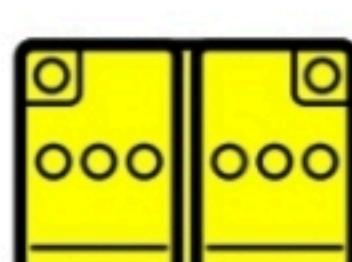
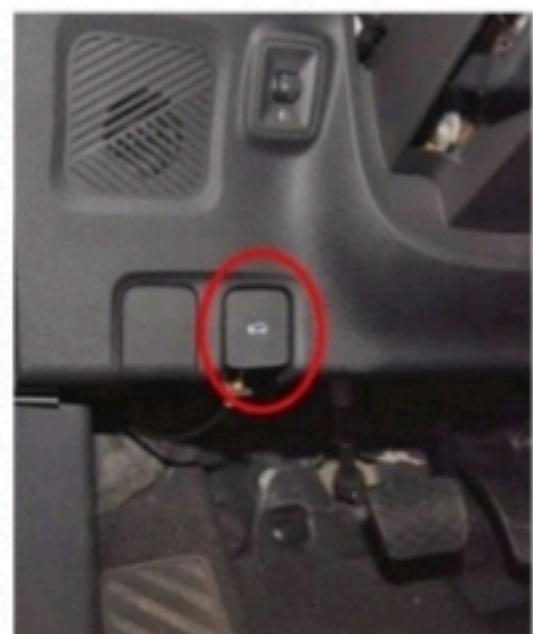
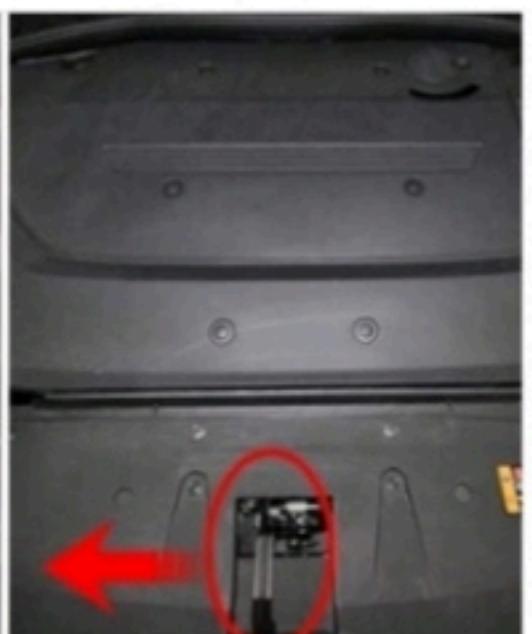
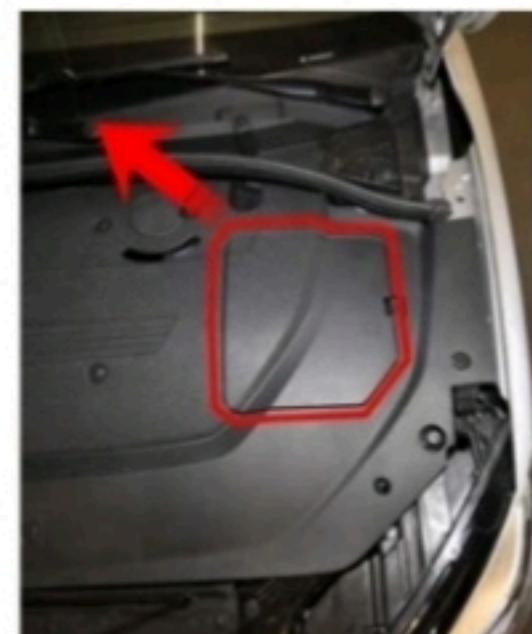
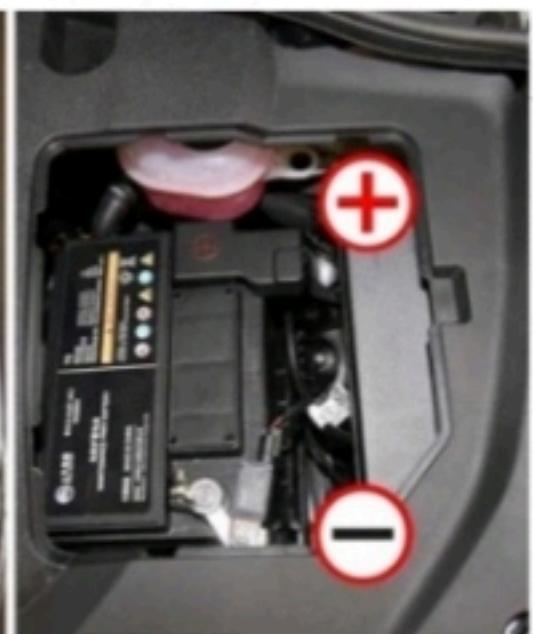
2a. Desconecte la batería de 12 Volt

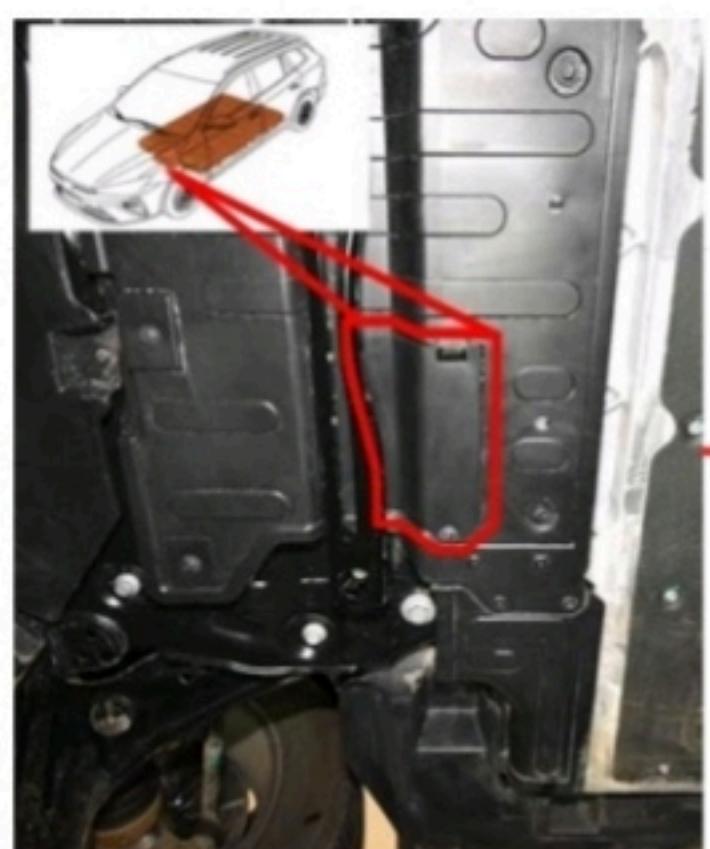
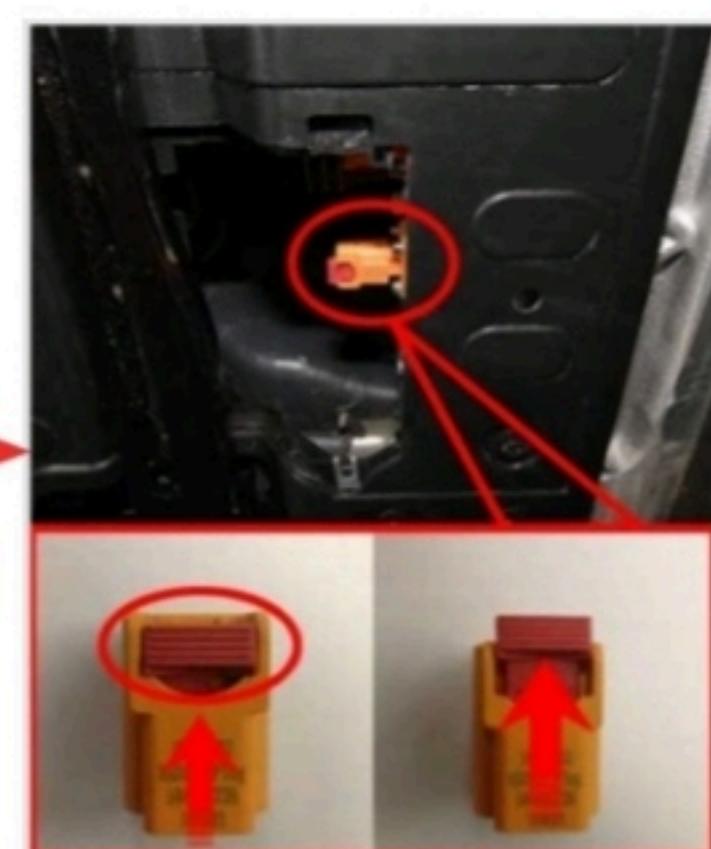
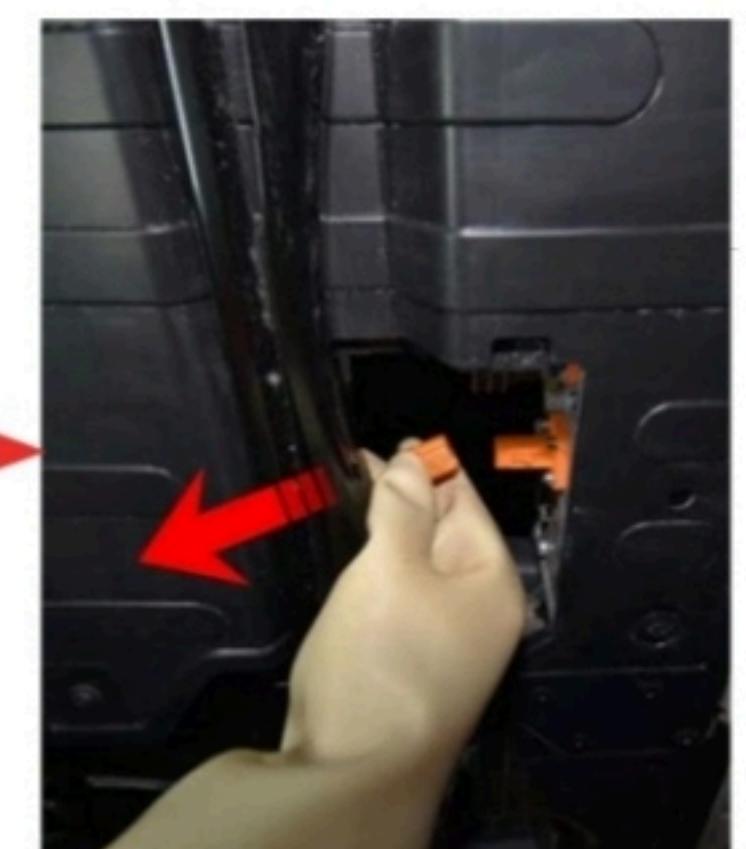
2b. Desactivación del sistema de alta tensión, como alternativa de 2a

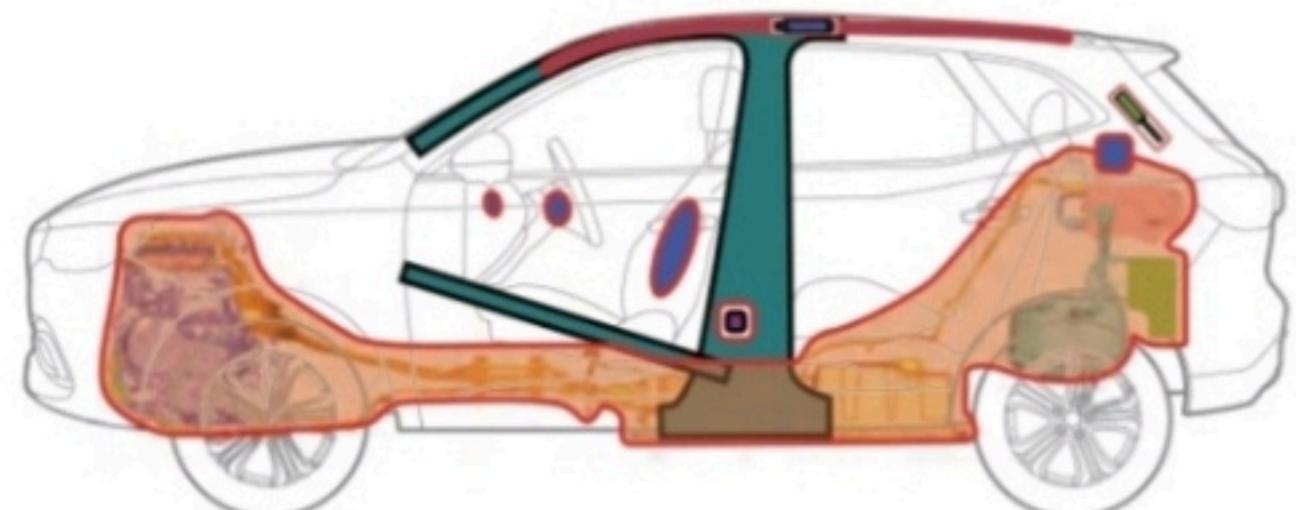
Cuerpo de acero de alta resistencia

ACERO DE ULTRA ALTA RESISTENCIA

SIN ZONAS DE CORTE

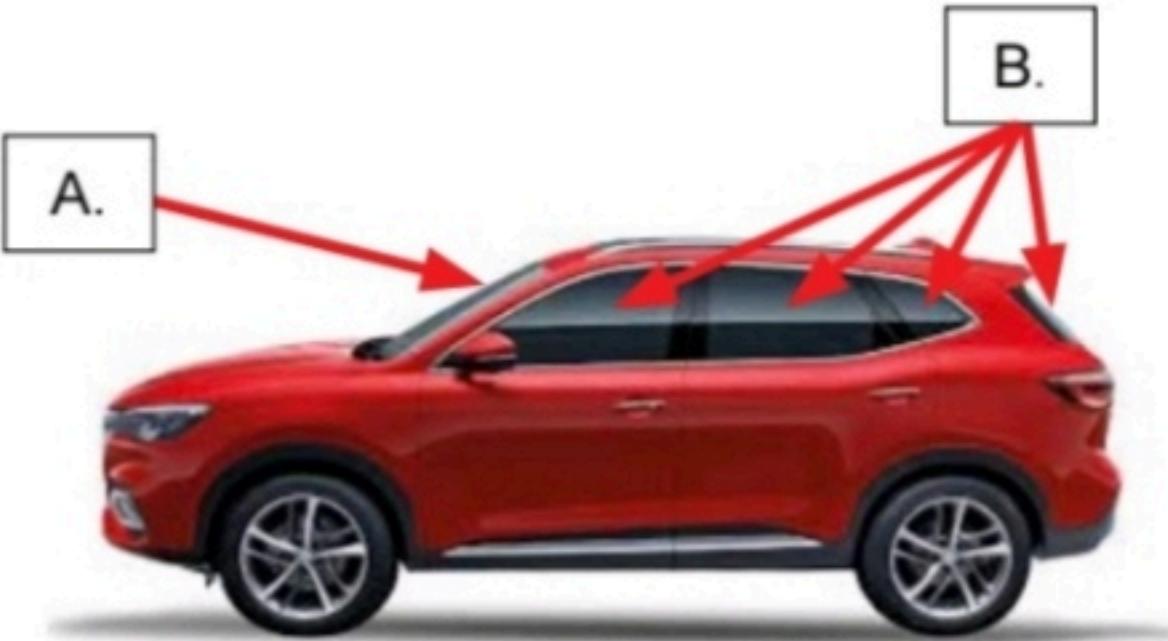
Tipos de cristal :

- A. Cristal laminado
- B. Cristal templado
